**SISTEMA DÚO DE MATERIAL
COMPUESTO DE FIBRAS Y CHOPO
PARA LA REHABILITACIÓN Y
REFUERZO DE VIGAS DE MADERA**

MÁSTER EN REHABILITACIÓN ARQUITECTÓNICA (MARA)

Itziar Álvarez Arraibi
Trabajo Final de Máster
Febrero 2020

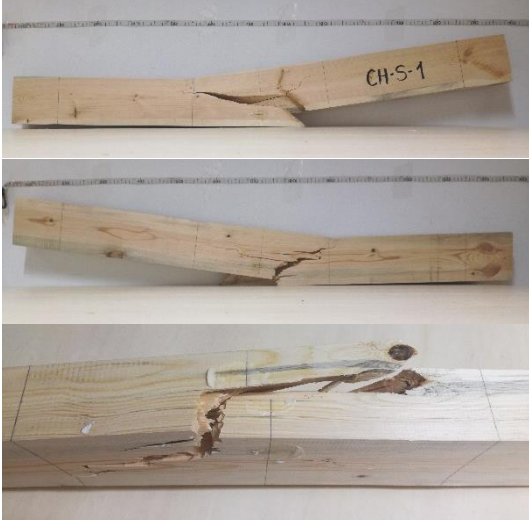
Viga	Fotografías	Descripción
CH_S_1

<p>Rotura a tracción y cortante, con inicio en zona del nudo en la cara inferior.</p>
CH_S_2

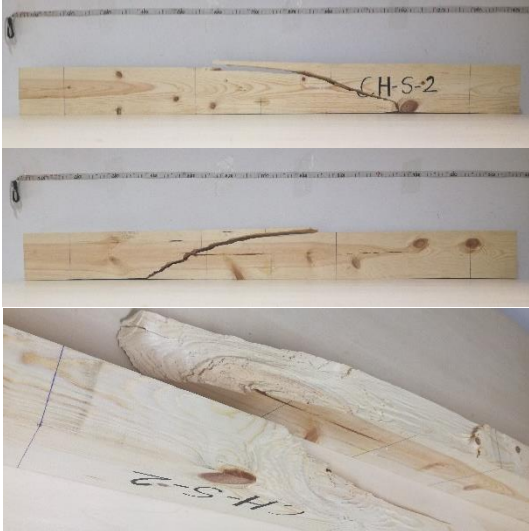
<p>Rotura completa a cortante, desde el nudo situado en la cara inferior cerca del apoyo derecho.</p>
CH_S_3

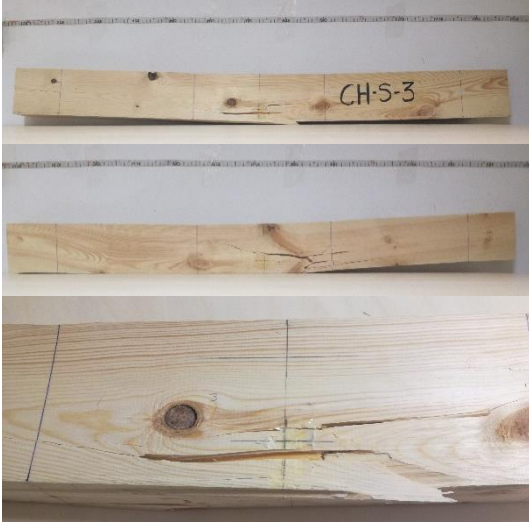
<p>Rotura a tracción cercana a los nudos situados en el centro de la viga.</p>

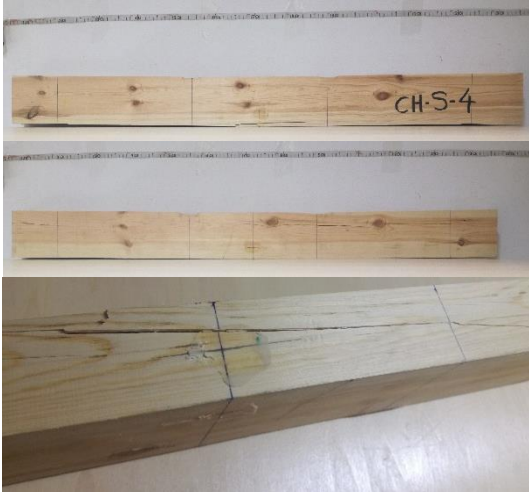
<p>CH_S_4</p>

<p>Rotura a cortante</p>
<p>CH_S_5</p>

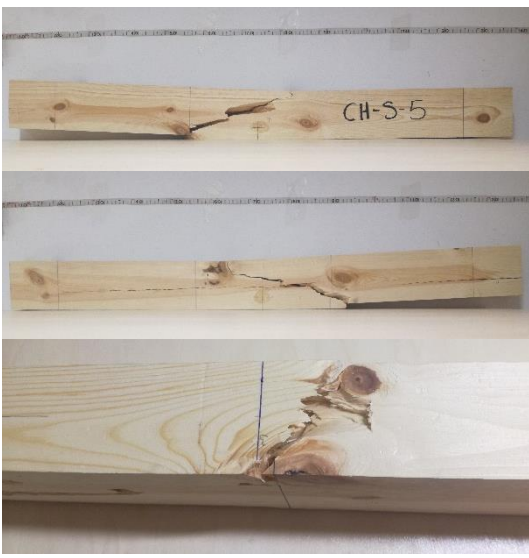
<p>Rotura a tracción y cortante desde los nudos de la cara inferior y cara frontal hasta el nudo situado en la parte superior de la cara posterior.</p>
<p>CH_S_6</p>

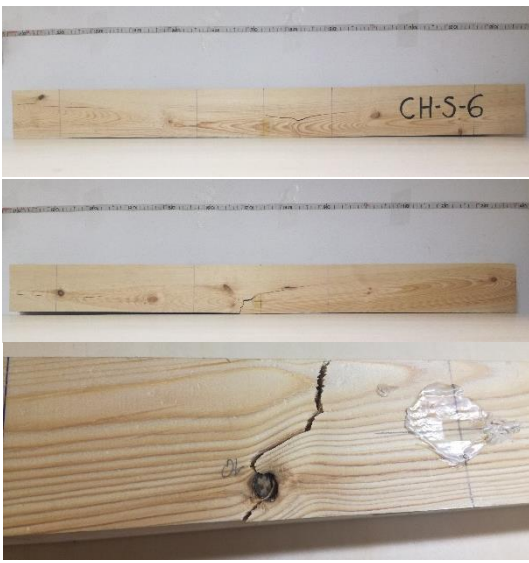
<p>Rotura a tracción, desde el nudo de la cara inferior, centrado en la luz de la viga.</p>

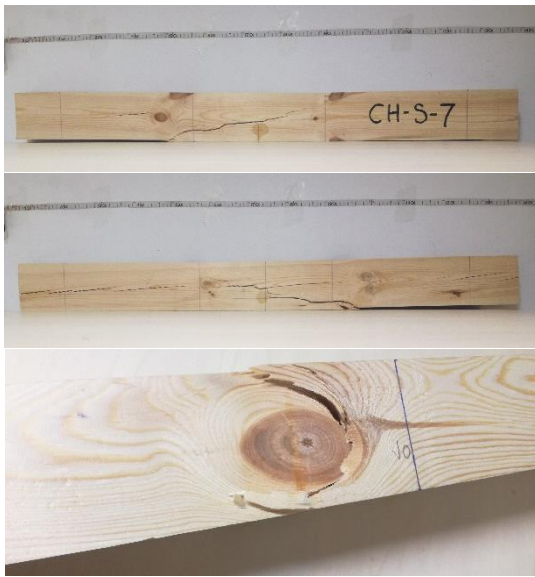
<p>CH_S_7</p>

<p>Rotura a cortante, comenzando por el nudo de la cara inferior.</p>
<p>CH_S_8</p>

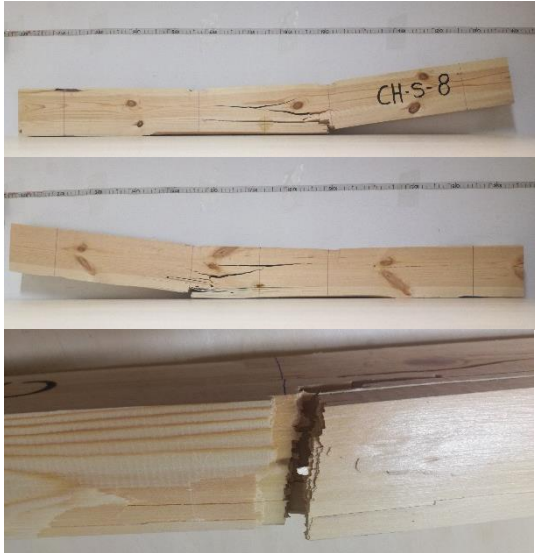
<p>Rotura a tracción y cortante iniciándose en la cara inferior, rotura recta en la línea de aplicación de la carga.</p>
<p>CH_S_9</p>

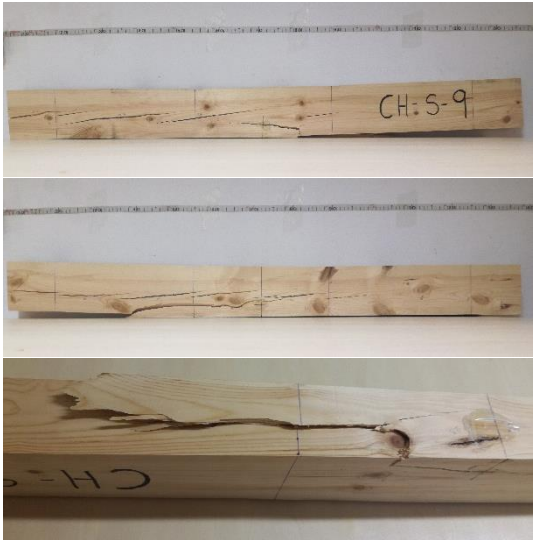
<p>Rotura a cortante causada por el nudo situado en la cara inferior.</p>

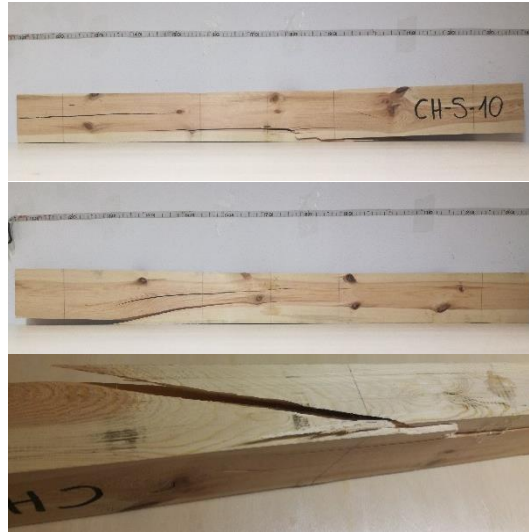
CH_S_10

Rotura a tracción y cortante, siguiendo la rotura la diferencia entre duramen y albura.

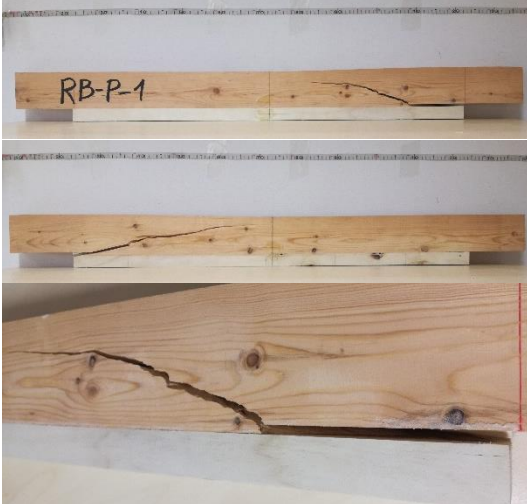
Viga	Fotografías	Descripción
RB_P_1

<p>Inicio de deslaminación chopo-pino en un extremo que provoca la posterior rotura por cortante progresando por los nudos.</p>
RB_P_2

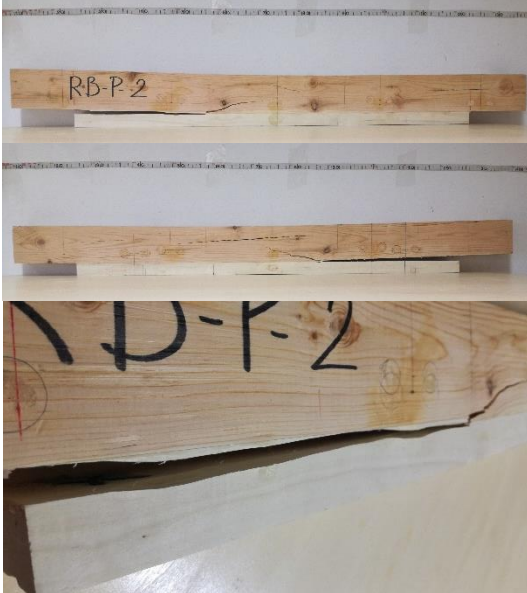
<p>Inicio de deslaminación chopo-pino en un extremo hasta casi el centro de la viga, provocando un fallo final por tracción-cortante.</p>
RB_P_3

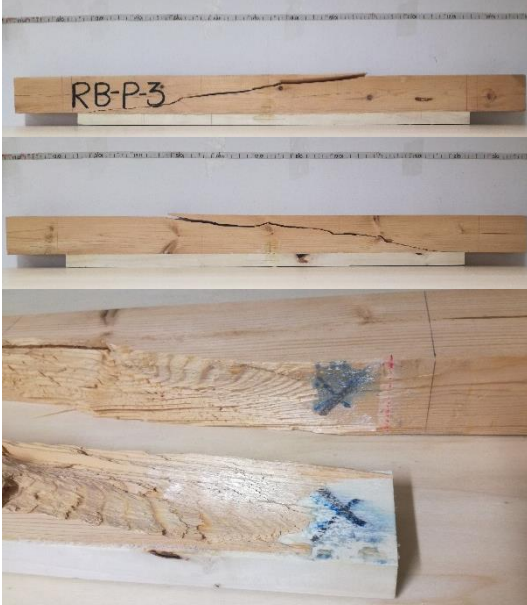
<p>Inicio de deslaminación chopo-pino en un extremo que provoca la rotura por cortante.</p>

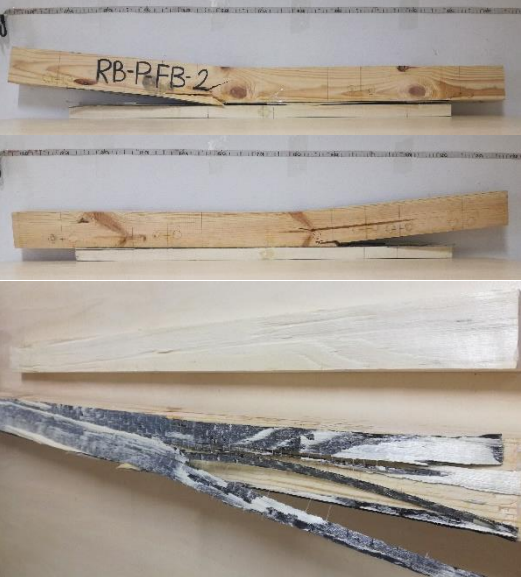
<p>Deslaminación total entre chopo y tejido. El tejido se queda parcialmente adherido a la viga de pino.</p> <p>Rotura por tracción.</p>
RB_P_FB_3

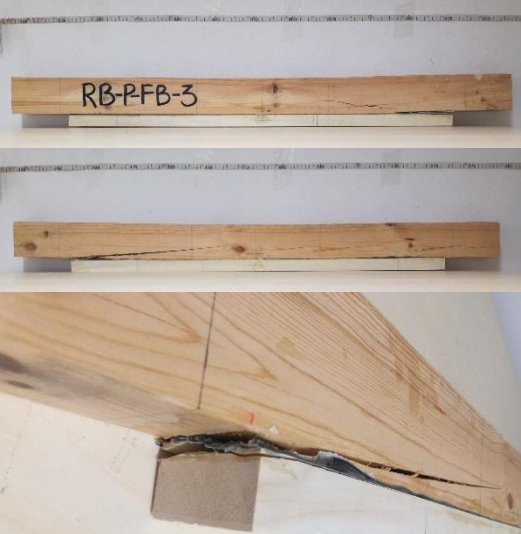
<p>Deslaminación parcial en un extremo entre chopo y tejido.</p> <p>Rotura por cortante.</p>

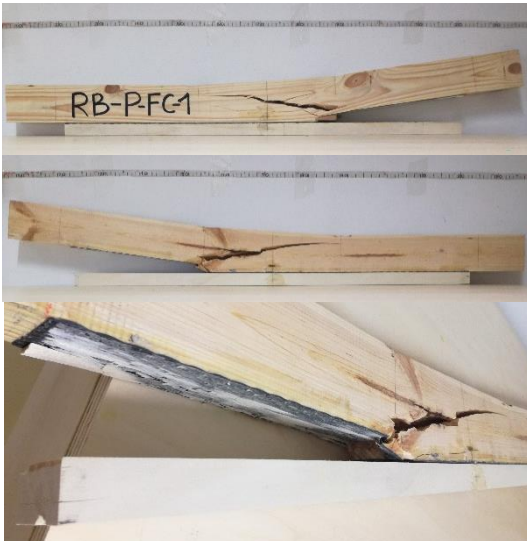
Viga	Fotografías	Descripción
RB_P_FC_1

<p>The first photograph shows a beam labeled 'RB-P-FC-1' with a visible crack along its length. The second photograph shows a close-up of the beam's surface with a significant delamination. The third photograph shows the beam in a structural context, with a large crack and delamination visible at the joint.</p>	<p>Deslaminación FRP-chopo a lo largo de casi toda la viga, sin separación total. Rotura por tracción-cortante de pino.</p>
RB_P_FC_2

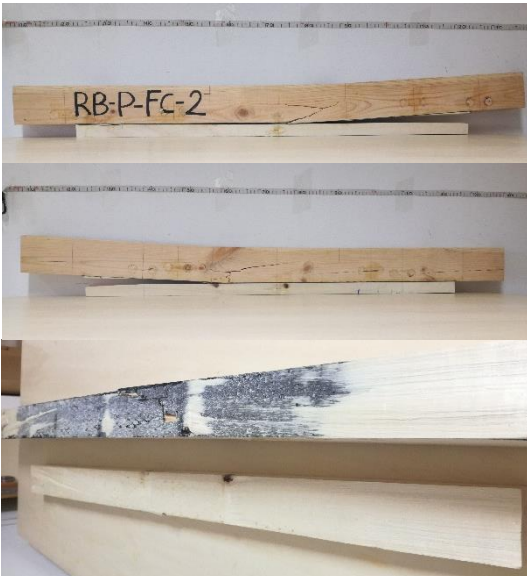
<p>The first photograph shows a beam labeled 'RB-P-FC-2' with a crack. The second photograph shows a close-up of the beam's surface with a large area of delamination. The third photograph shows the beam in a structural context, with a large crack and delamination visible at the joint.</p>	<p>Deslaminación total entre chopo y tejido. Fallo por tracción-cortante.</p>
RB_P_FC_3

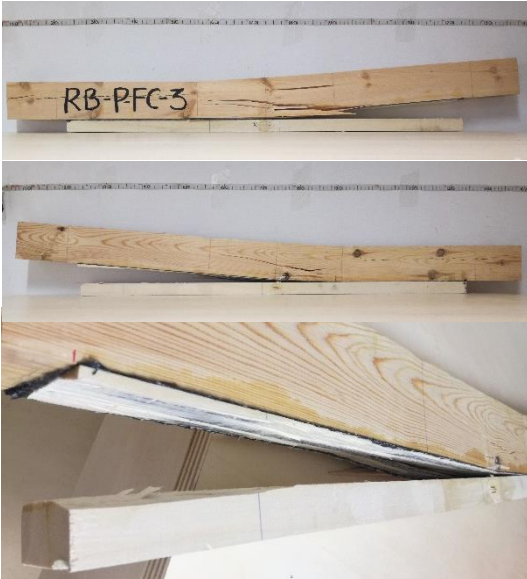
<p>The first photograph shows a beam labeled 'RB-P-FC-3' with a crack. The second photograph shows a close-up of the beam's surface with a large area of delamination. The third photograph shows the beam in a structural context, with a large crack and delamination visible at the joint.</p>	<p>Deslaminación en un extremo entre chopo y tejido. Rotura por tracción-cortante.</p>

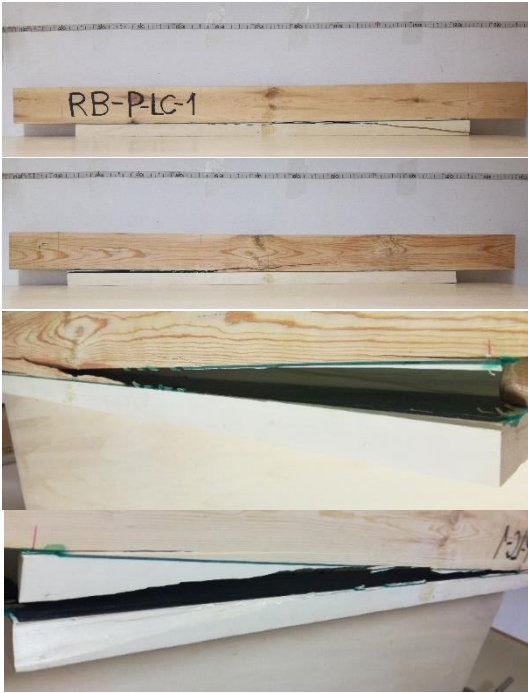
Viga	Fotografías	Descripción
<p>RB_P_LC_1</p>

<p>Deslaminación total entre el laminado y el pino. Fallo por tracción-cortante</p>
<p>RB_P_LC_2</p>

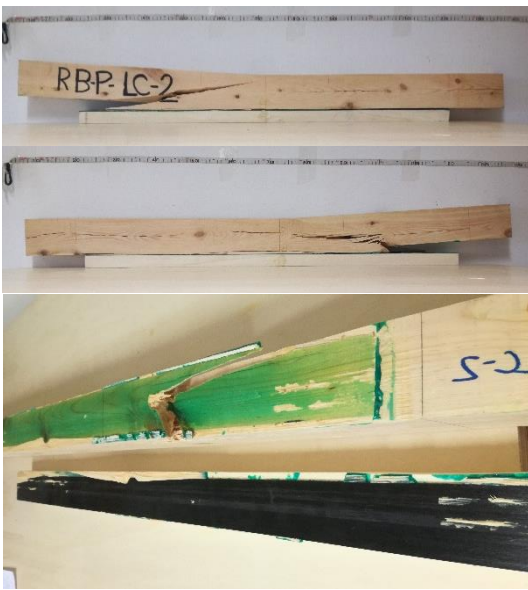
<p>Deslaminación total (con separación) entre el laminado y pino. Rotura por cortante.</p>

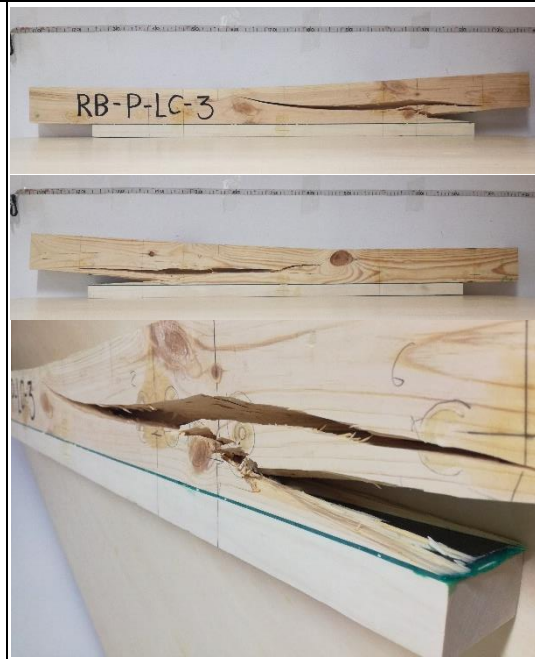
RB_P_LC_3

Deslaminación pino-laminado en un extremo del refuerzo, precursor de la rotura a cortante

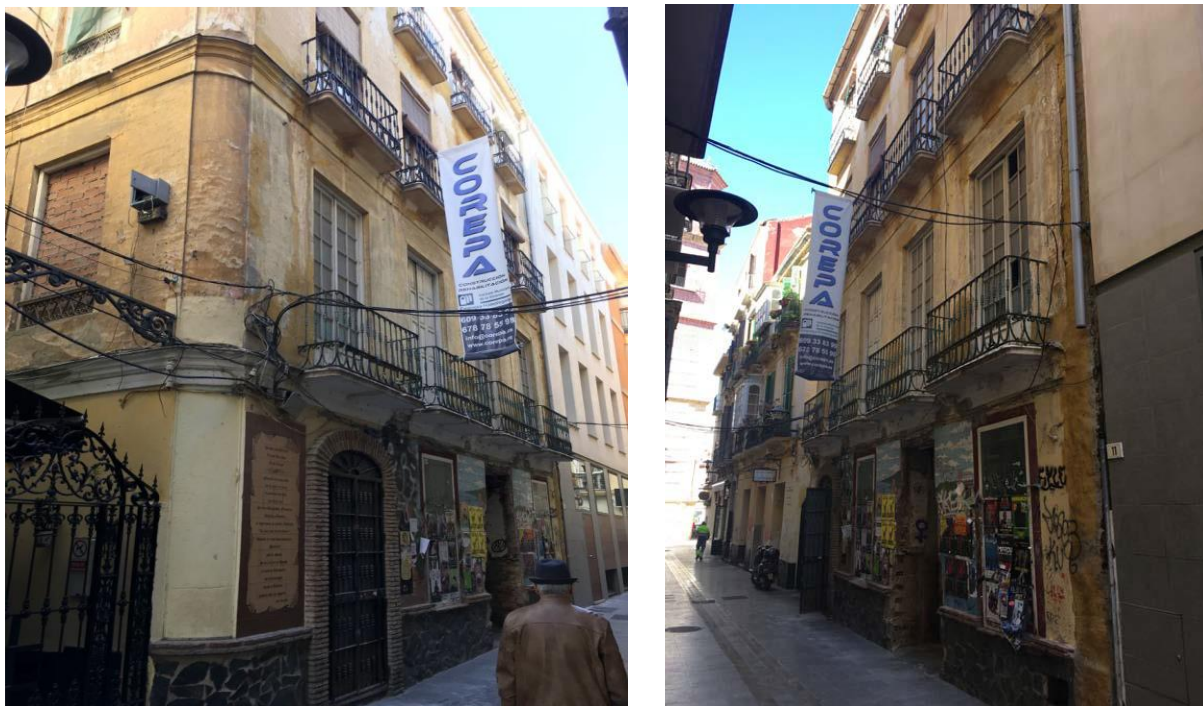
El edificio se encuentra en alto estado de abandono. Recientemente estuvo frecuentado por personas ocupas, lo que contribuyó en gran medida a su dejadez y degradación. Muestra del estado de abandono del edificio se observa en su fachada principal, donde se pueden observar fisuras y degradación de los muros y, también, los numerosos los grafitis en la parte inferior (**Figura 39**).

Figura 39. Fachada principal del edificio.

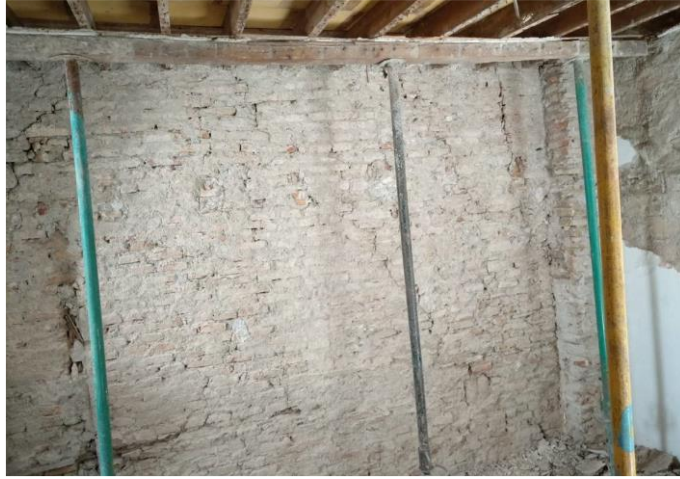
Figura 40. Fisuras y grietas en muros de carga por asentos en cimentación.

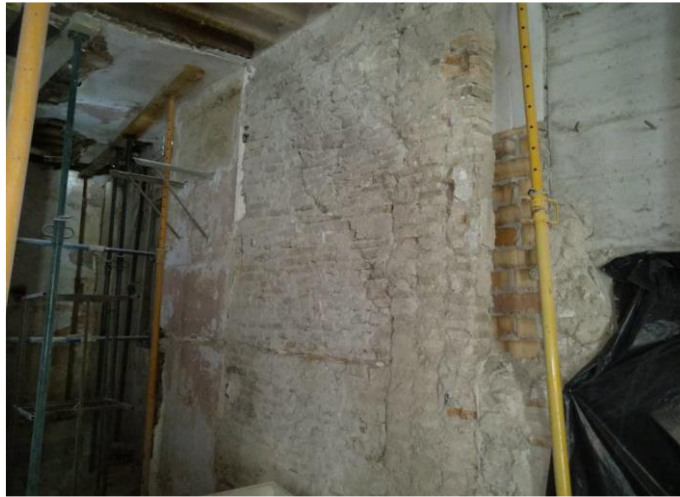
Figura 41. Rotura y fisuración de los muros de carga debido a la intervención en edificio medianero.

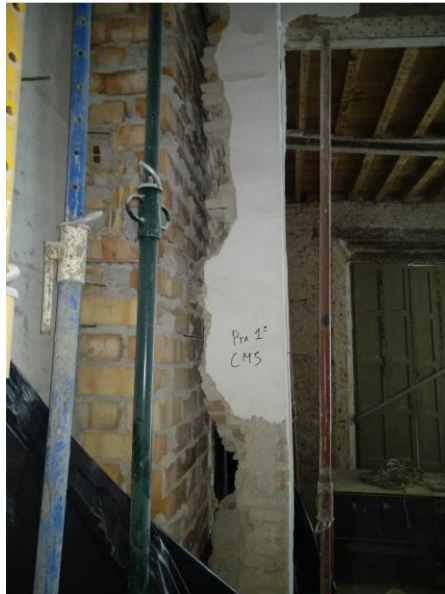
Figura 42. Rotura de muros de carga y pilastra de ladrillo provocada por la rehabilitación del edificio colindante.

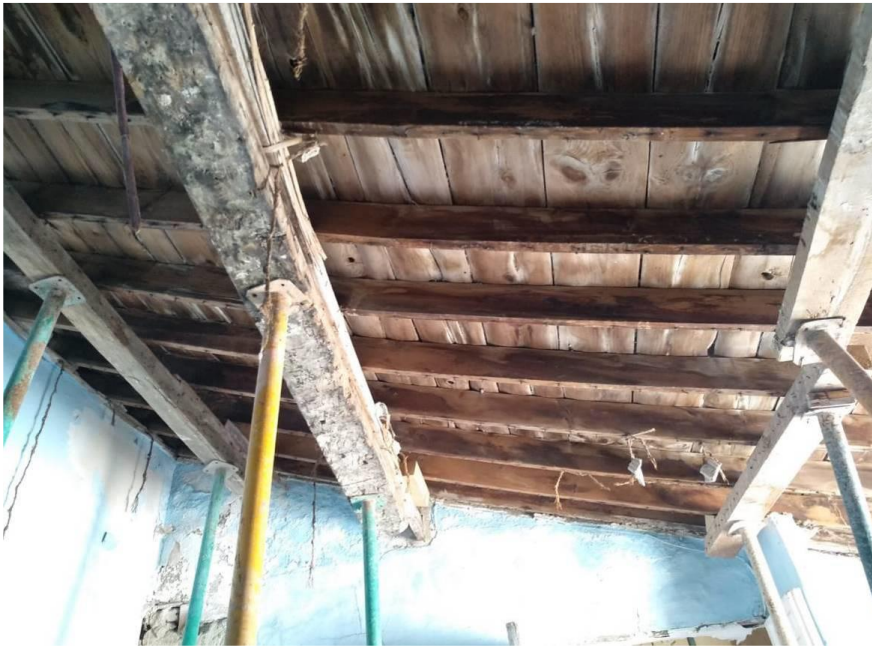
En el edificio se observan muestras de humedad, se localizan diversos puntos donde la madera muestra una reducción de la sección resistente, coloración parda y rotura en forma prismática, lo cual indica la presencia de hongos xilófagos causantes de la pudrición. También se observan orificios indicativos de la presencia de insectos. Por la tipología de los orificios se puede concluir que se trata de insectos de la familia *Cerambycidae* (carcoma grande). [9]

Figura 43. Pudrición y ataque por hongos.

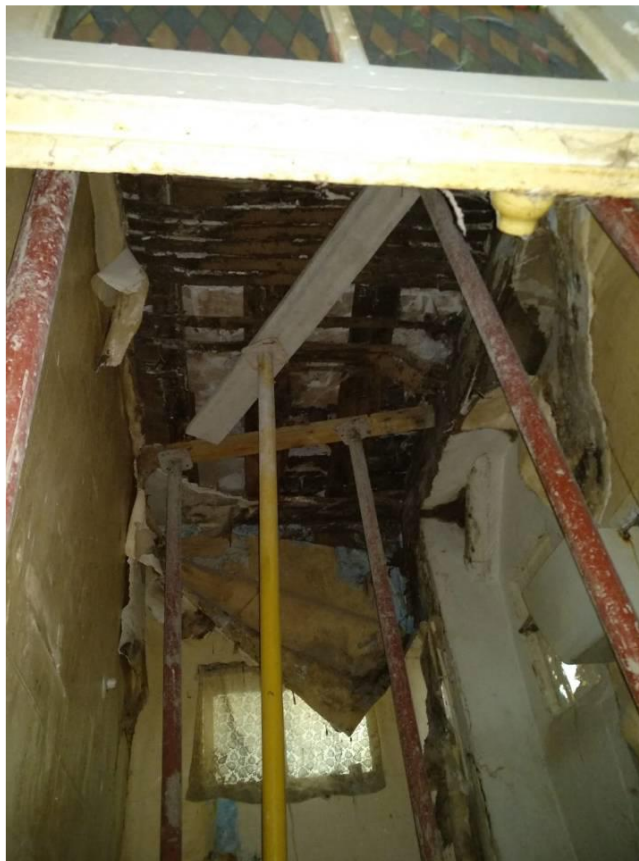
Figura 44. Forjado muy dañado por pudrición: pérdida total de la capacidad portante de las vigas.

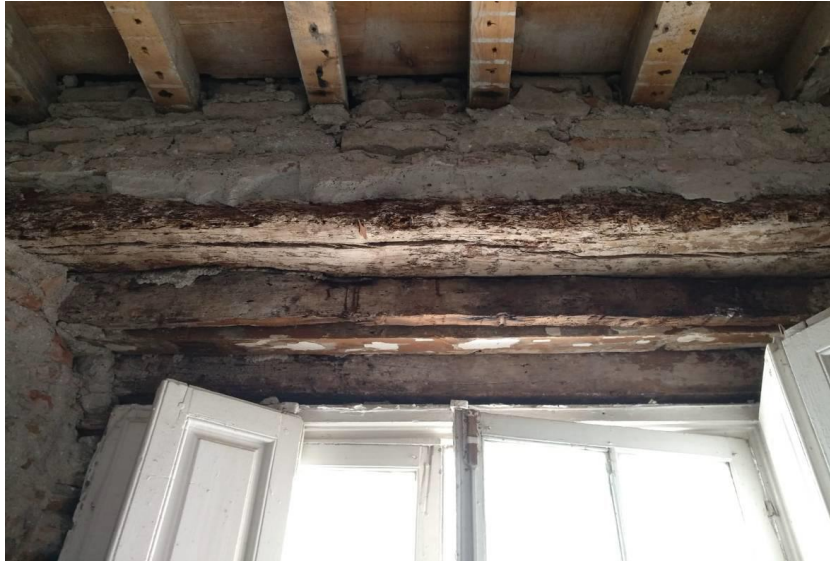
Entre los coleópteros de la familia *cerambycidae* que atacan a la madera de coníferas, la especie más representativa y que produce los daños más importantes es el *Hylotrupes Bajulus L.* Sus daños se caracterizan por presentarse en forma de galerías de sección ovalada repletas de un serrín compacto que determina en un orificio, igualmente de sección ovalada y de gran diámetro, alrededor de 7 mm, en comparación con el perforado por otros tipos de carcoma. Se pueden ver ejemplos de estos ataques en las **45 y 46**.

Figura 45. Estado general de los cargaderos. Ataque por insectos y pudrición en los apoyos.

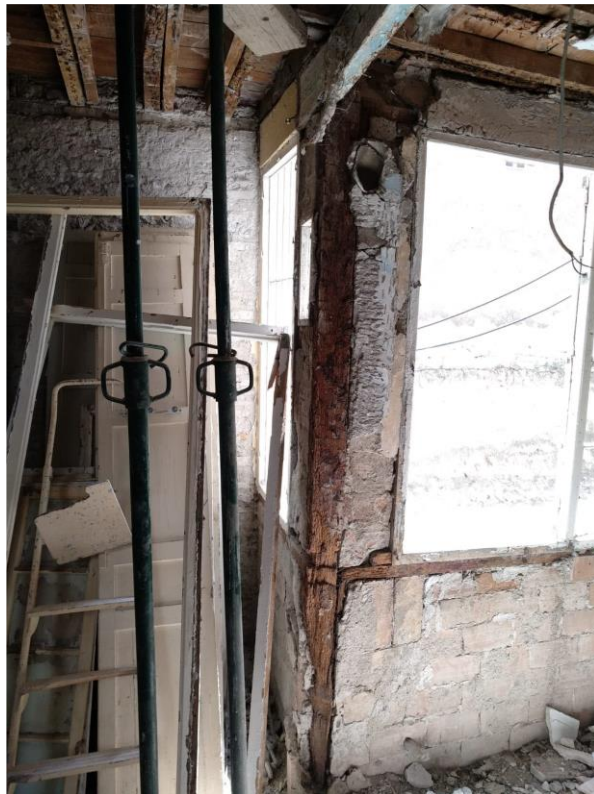
Figura 46. Pudrición y ataque por insectos en pilares y forjados de madera.

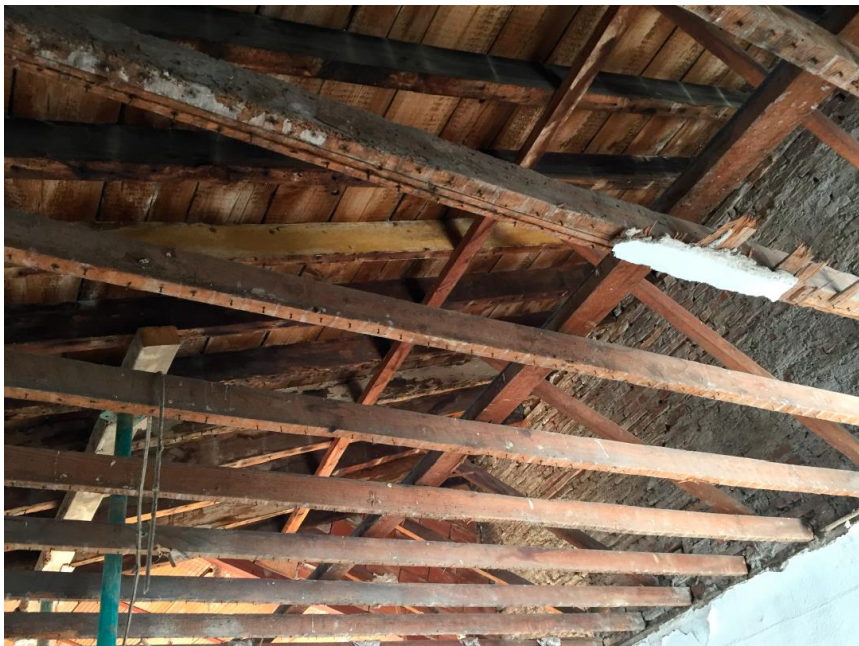
En el caso de las cubiertas, el estado de conservación, deformación y resistencia estructural es muy heterogéneo, debido principalmente a una insuficiencia geométrica, exceso de humedad (existen filtraciones). Esto ha provocado la pudrición de los maderos que presentan grandes pérdidas de sección, ataque por insectos, moho y hongos cromógenos. [9]

Figura 47. Estado de la cubierta de madera.

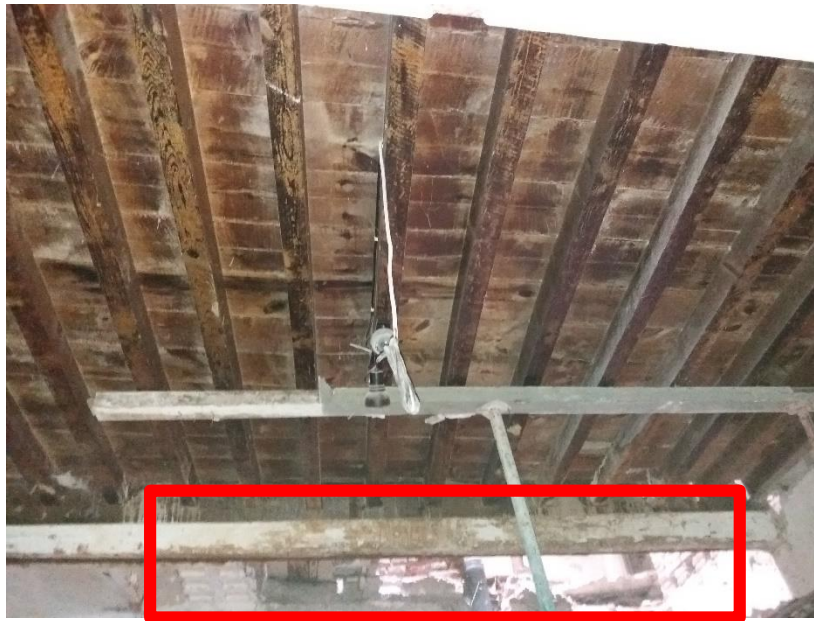
Figura 51. Imagen de la rotura del muro medianero. forjado zona 2.
