Escuela Técnica Superior de Ingeniería de Edificación

Grado en Edificación

EVALUACIÓN DE DAÑO MEDIANTE EL MÉTODO DE EMISIÓN ACÚSTICA DE  
VIGAS DE MADERA ANTIGUA REFORZADAS CON CFRP

CURSO 2015/2016

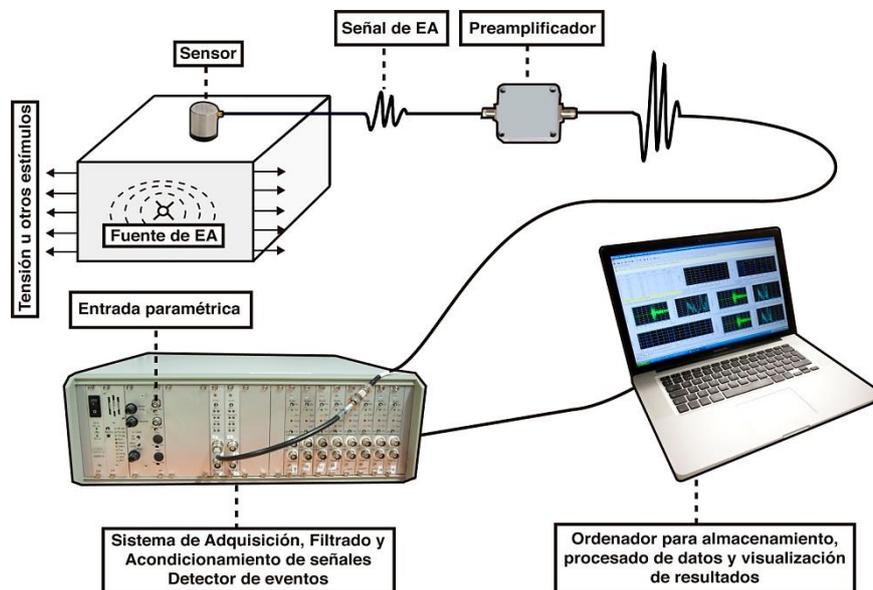
Figura 2.1. Fuente de EA generando una onda de EA por un estímulo del material. Cadena del proceso de EA: sensor, señal de EA, preamplificador, sistema de adquisición y ordenador.

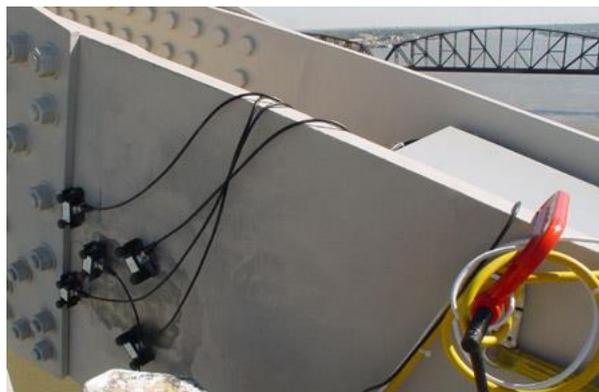
Figura 2.2. Aplicación del método de emisión acústica en la estructura de un puente.

Se muestran a modo de ejemplo en las Figuras 2.2, 2.3 y 2.4 aplicaciones del método de EA en los diversos campos y materiales ya citados.

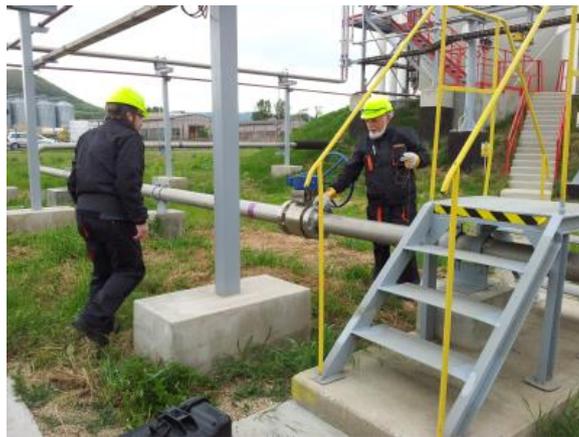
Figura 2.4. Aplicación del método de emisión acústica en una tubería.

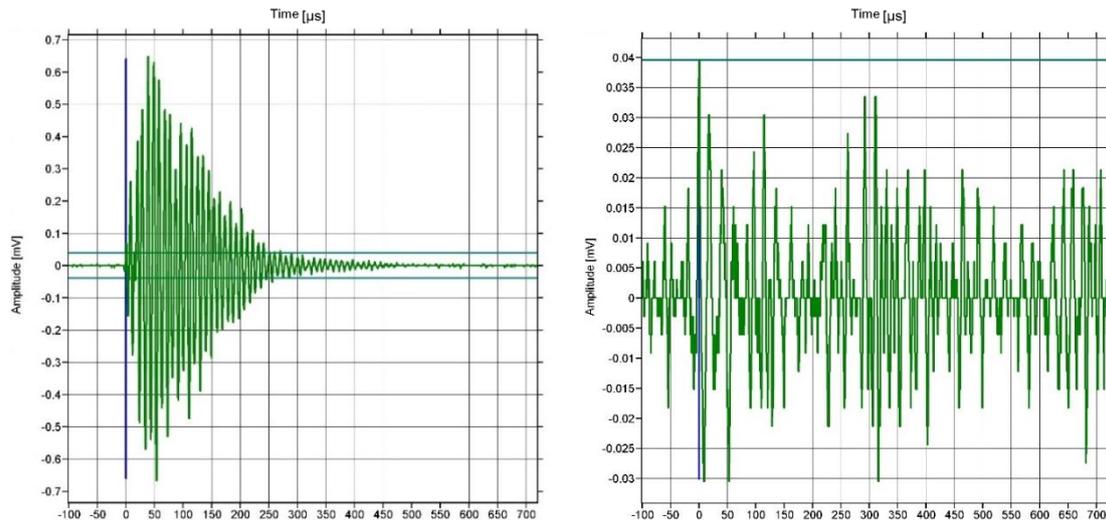
Figura 2.5. Izquierda: Señal de EA transitoria generada por la rotura de una mina en una superficie de madera. Derecha: Señal de EA continua generada por el ruido de fondo en un laboratorio.

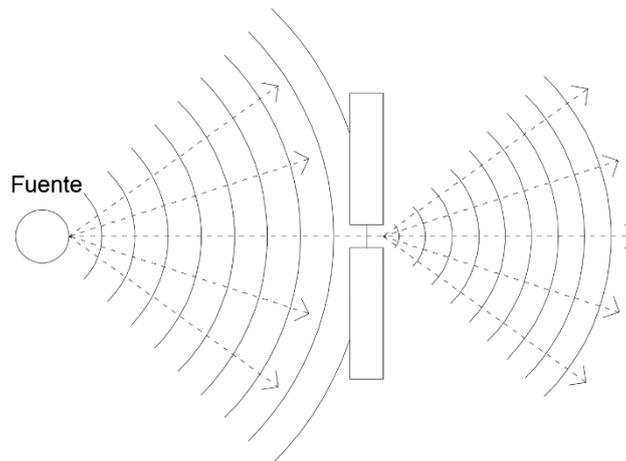
Figura 2.8. Difracción de la onda en una rendija.

De manera similar al mecanismo anterior, cuando una onda elástica se encuentra con un fuerte borde como una fractura o ranura en un sólido, un agujero, una cavidad, etc., se refleja fuertemente. Parte de la energía de la onda pasa el borde, se curvará hacia la zona de la región de la sombra de la discontinuidad (fractura, ranura, etc.). Este fenómeno se le denomina difracción, y en general sus efectos son muy difíciles de evaluar. Al igual que la dispersión, normalmente conduce a un decrecimiento de la amplitud de la onda, aunque en algunos casos puede provocar un aumento de la misma, convirtiéndose así en otro posible mecanismo físico de atenuación. El fenómeno ha sido ampliamente estudiado, y depende fuertemente de la longitud de onda de la onda incidente en el borde. Será tanto mayor cuanto más comparables sean la longitud de onda y las dimensiones del borde que la produce. Como en el caso anterior, este mecanismo influye fuertemente en la madera por la gran cantidad de fendas que contienen las vigas.

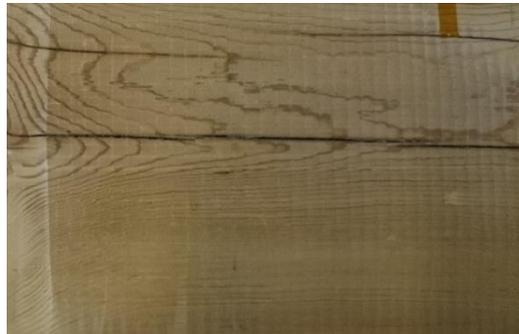
- **Fendas:** Son cualquier raja longitudinal que se extiende a través del anillo de crecimiento de la madera (Figura 2.10).

Figura 2.10. Fotografía de fendas en una viga de madera.

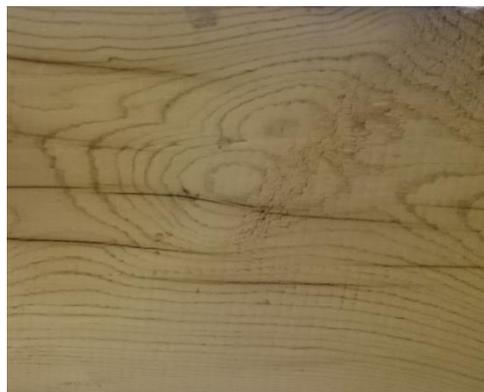
- **Orientación de la fibra:** Las fibras de la madera se disponen de distinta forma en función de la dirección del corte. Se ha constatado que la orientación de la fibra en la madera respecto a la dirección de propagación de la onda es determinante. La atenuación de la onda será menor si viaja paralela a las fibras que si lo hace transversalmente. En la Figura 2.11 se muestra una parte de una viga en la que se pueden apreciar cambios en la orientación de la fibra.

Figura 2.11. Fotografía de una viga de madera con cambios en la orientación de la fibra.

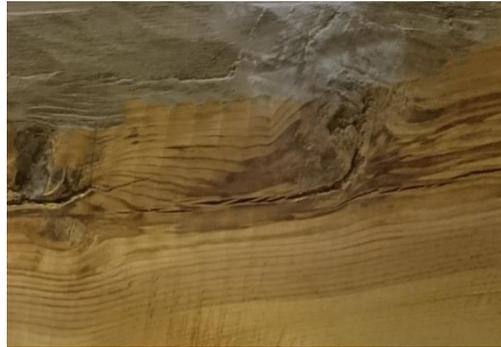
peso. En la Figura 2.12 se muestra una viga de madera con parte afectada por pudrición debido a la humedad.

Figura 2.12. Fotografía de una viga de madera afectada por pudrición.

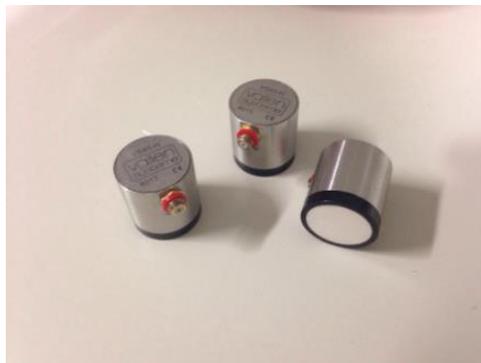
Los sensores utilizados fueron del tipo VS45-H (Figura 3.1). Los sensores VS45-H tienen buena respuesta en las frecuencias 80, 110, 150, 280, 390 y 460 kHz como muestra la Figura 3.2, es decir, son multi-resonantes.

Figura 3.1. Sensores tipo VS45-H.

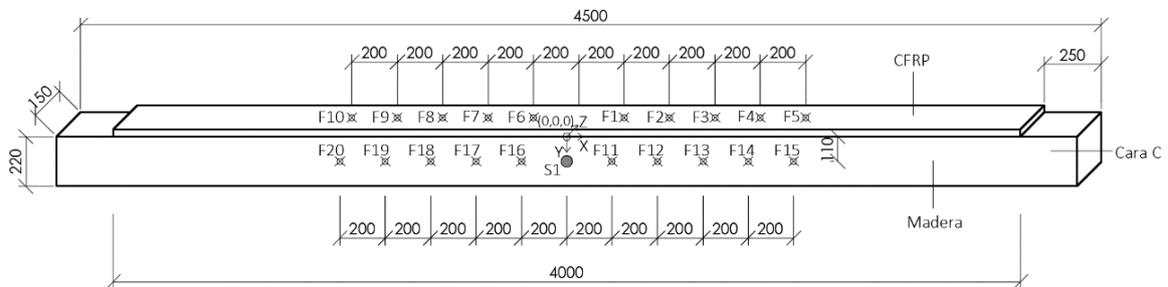
Figura 3.3. Esquema de posición de sensor EA en la viga y de roturas HN. Cotitas en mm.

Como se observa en la Figura 3.3, desde el punto F1 al F10 las roturas se realizan en la cara del refuerzo, por lo que salvo para los especímenes SR (sin refuerzo) en los cuales las roturas se realizaron en madera, el resto se llevaron a cabo sobre CFRP. Se muestra en la Figura 3.4 el proceso del experimento desde la creación de la fuente HN hasta su registro por el canal 1 del equipo de EA.

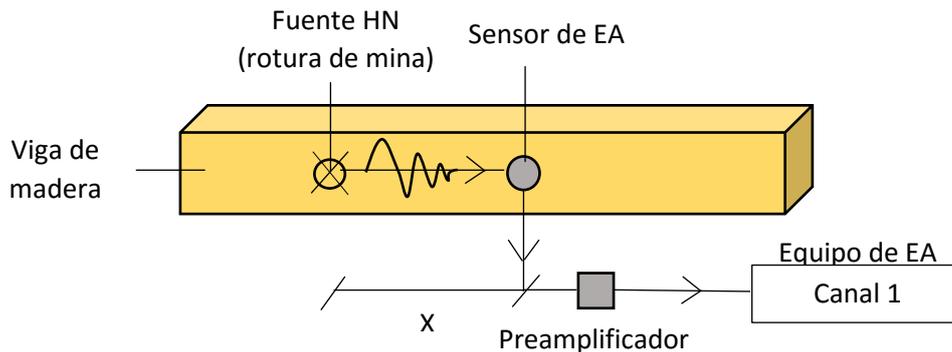
Figura 3.4. Esquema del ensayo de atenuación de EA.

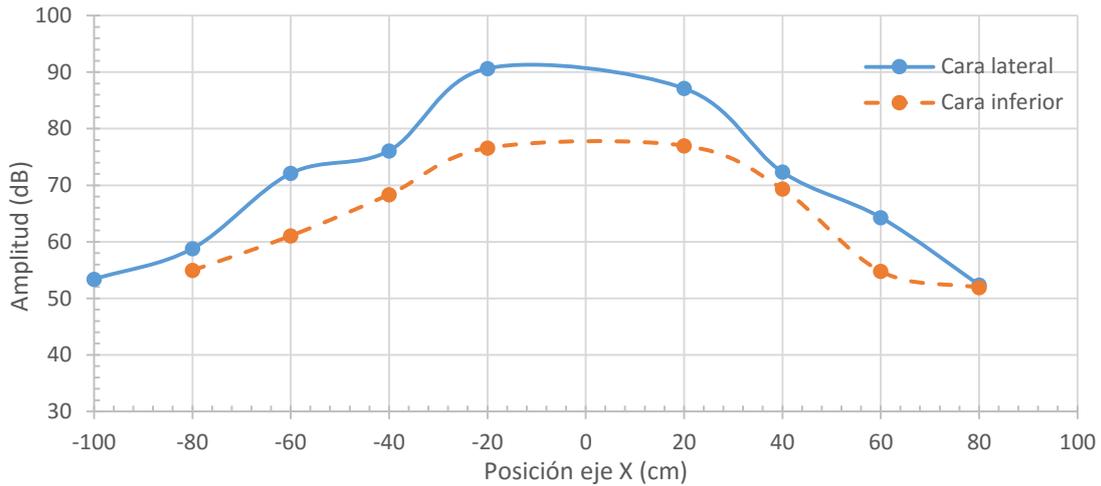
Figura 3.6. Curva de amplitudes con respecto a la distancia (curva de atenuación). Viga SR1. Color azul: rotura de mina realizada en la cara lateral C. Color naranja: rotura de mina en la cara inferior B.

Se puede apreciar en la Figura 3.6 que la atenuación en la viga SR1 es en general uniforme con pendientes similares tanto en la cara lateral como inferior. Esto es debido a que, aunque en la cara lateral (C) de la viga (Figura 3.7) se observa la presencia de numerosas fendas, éstas no influyen en el estudio de atenuación por situarse en todo momento por encima del sensor S1 y de las roturas de minas.

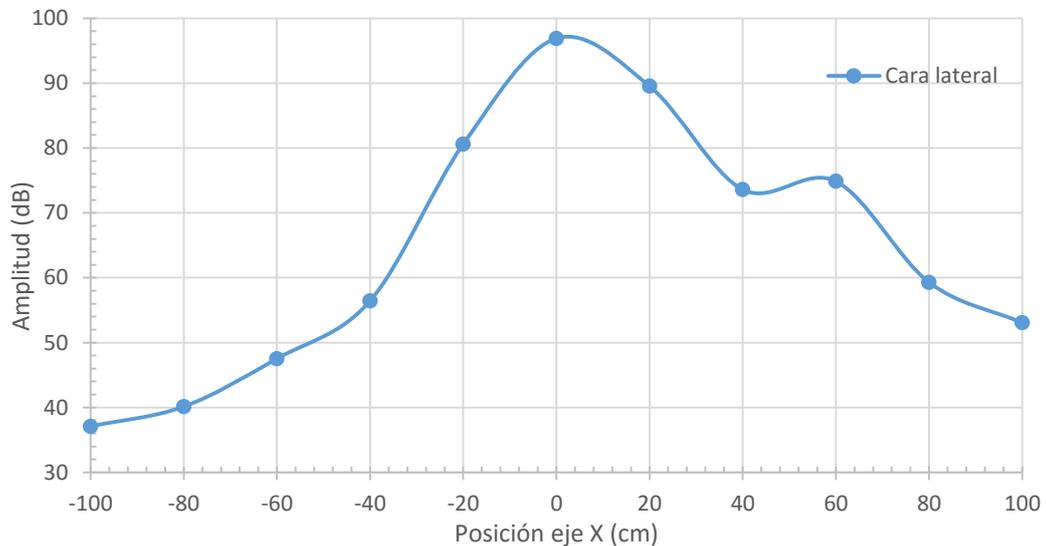
Figura 3.8. Curva de amplitudes con respecto a la distancia (curva de atenuación). Viga SR2. Color azul: rotura de mina realizada en la cara lateral C. Color naranja: rotura de mina en la cara inferior B.

Se observa en la (Figura 3.8) una clara diferencia de atenuación entre la parte izquierda y la derecha de la cara lateral (C) de la viga. Esto se debe con toda probabilidad al gran nudo que se sitúa en la parte izquierda de la cara provocando un descenso en la atenuación de la onda (Figura 3.9).

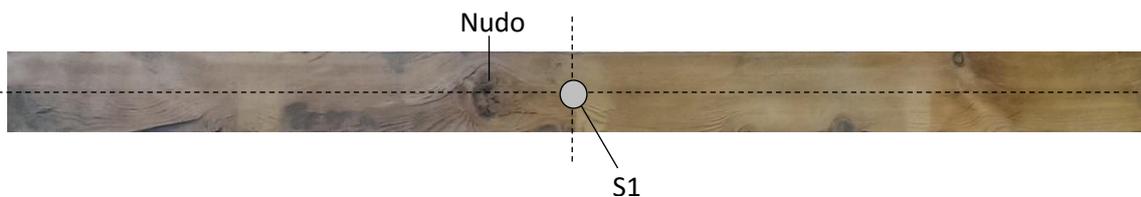
Figura 3.9. Fotografía cara lateral (C) de la viga SR2.

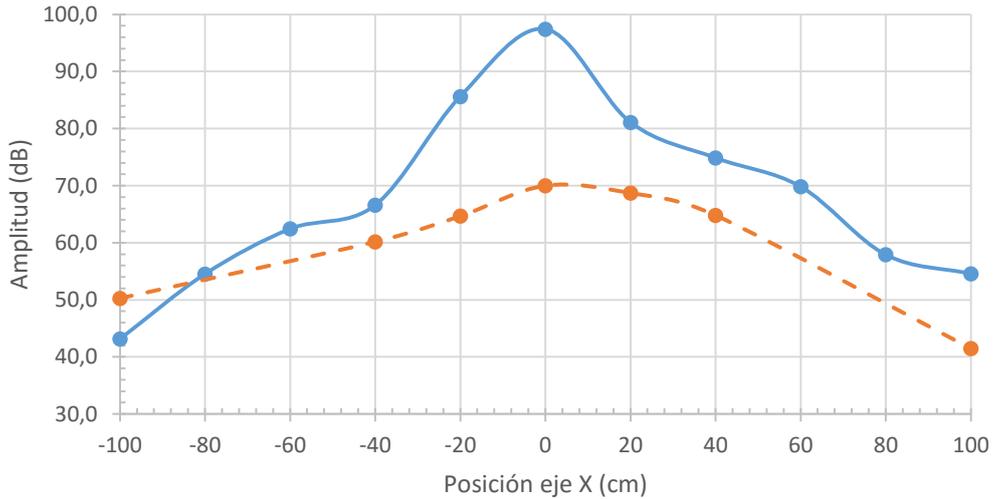
Figura 3.10. Curva de amplitudes con respecto a la distancia (curva de atenuación). Viga LRS1. Color azul: rotura de mina realizada en la cara lateral C. Color naranja: rotura de mina en la cara inferior B.

Se aprecia una mayor atenuación en la parte izquierda de la cara lateral (C) que en la derecha (Figura 3.10). Esta diferencia del orden de  $13 \text{ dB}_{AE}$  entre las dos caras tiene fácil explicación. Se observa en la Figura 3.11 una gran fenda que atraviesa longitudinalmente la mitad de la cara C abriendo un hueco entre las roturas de mina y el sensor de EA (S1). Una fenda en la parte derecha afecta en menor medida a la atenuación por no dividir totalmente al sensor de las roturas de minas. Además, un gran nudo en la parte izquierda de la cara puede provocar la mayor atenuación de la onda.

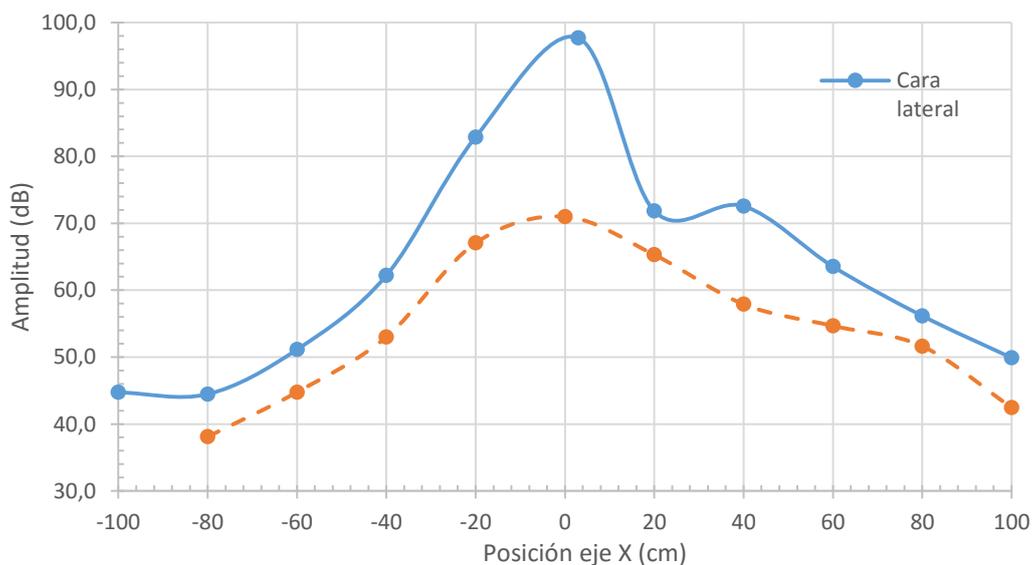
Figura 3.12. Curva de amplitudes con respecto a la distancia (curva de atenuación). Viga LRS2. Color azul: rotura de mina realizada en la cara lateral C. Color naranja: rotura de mina en la cara inferior B.

Se aprecia en la Figura 3.12 poca simetría entre la parte izquierda y derecha de la cara lateral (C) de la viga. Si se observa esta cara (Figura 3.13) se puede constatar que contiene numerosas fendas de gran grosor que atraviesan todo el ancho y largo de la viga. Por tanto, no es de extrañar la poca similitud entre las pendientes de atenuación en esta cara.

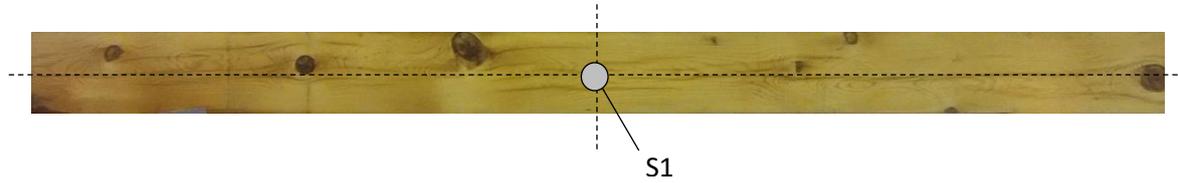
Figura 3.13. Fotografía cara lateral (C) de la viga LRS2.

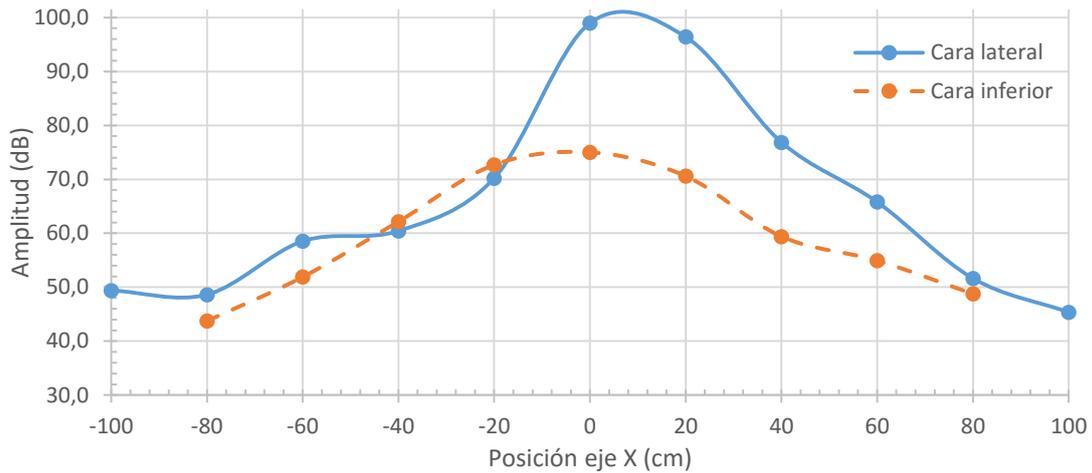
Figura 3.14. Curva de amplitudes con respecto a la distancia (curva de atenuación). Viga LRD1. Color azul: rotura de mina realizada en la cara lateral C. Color naranja: rotura de mina en la cara inferior B.

Se constata en la Figura 3.14 un claro descenso en la atenuación desde el punto inicial 0 cm hasta el punto -20 cm en la cara lateral (C). Observando la parte izquierda de esta cara en la Figura 3.15 se puede apreciar la presencia de un grupo de nudos entre estos dos puntos, lo cual explica este gran descenso de la atenuación de la onda siendo un aspecto a tener en cuenta en los análisis de EA de los ensayos posteriores.

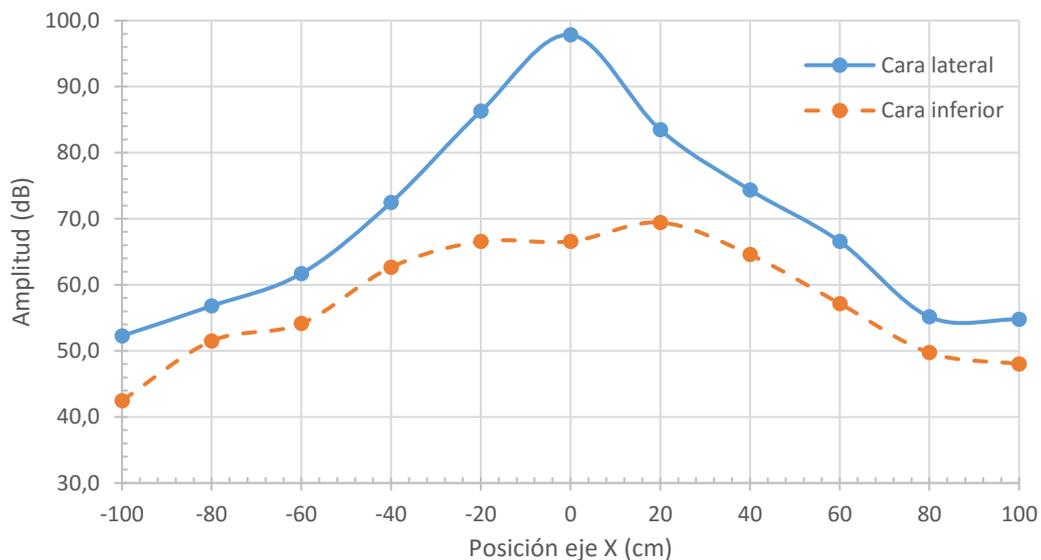
Figura 3.16. Curva de amplitudes con respecto a la distancia (curva de atenuación). Viga LRD2.

Color azul: rotura de mina realizada en la cara lateral C. Color naranja: rotura de mina en la cara inferior B.

En este caso, se observa en toda la cara lateral (C) de la viga uniformidad en el descenso de la atenuación de la onda (Figura 3.16). Si se observa esta cara (Figura 3.17) se puede apreciar una fenda que no afecta a la atenuación por situarse ésta por encima del sensor (S1) y las roturas de minas. Esto explica esta uniformidad en las pendientes de atenuación hasta los últimos puntos donde se generaron fuentes HN. Los nudos presentes, en este caso, no parecen tener el suficiente tamaño para afectar a la atenuación en la cara C.

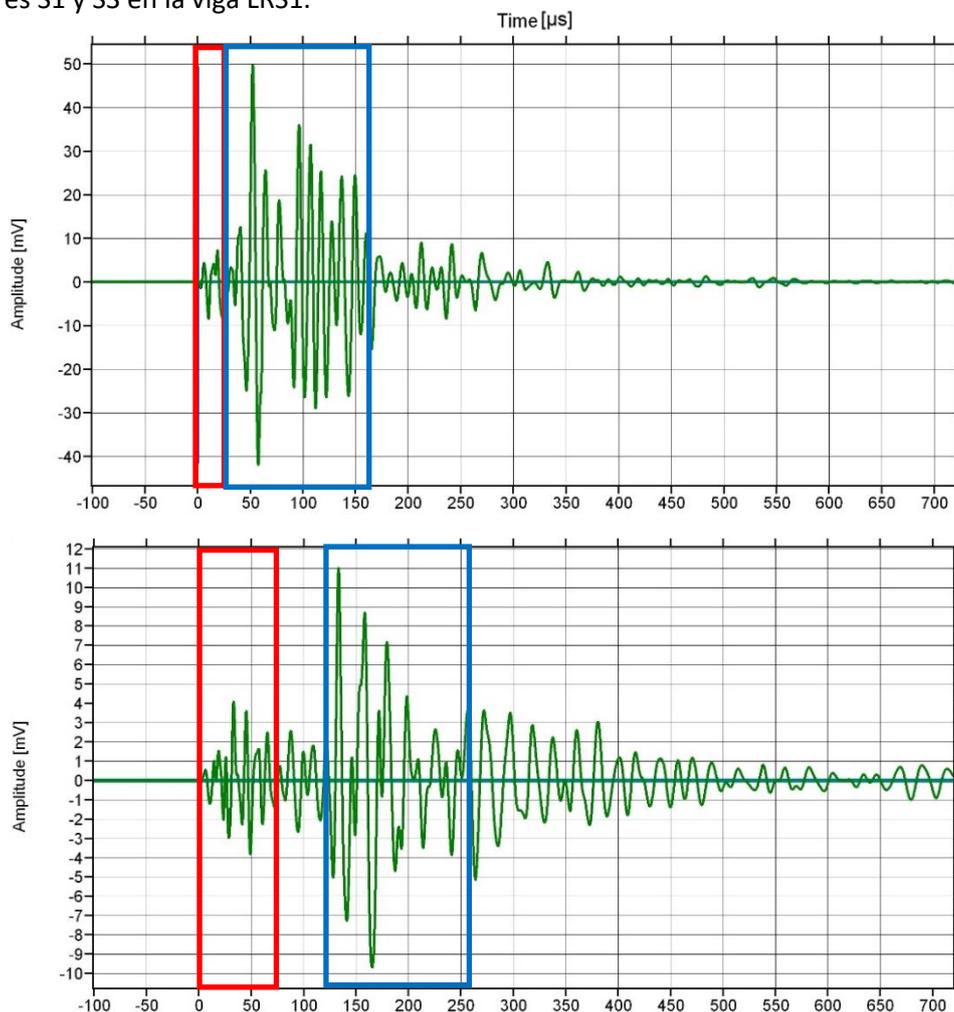
Figura 4.3. Arriba: Amplitud (mV) con respecto al tiempo ( $\mu\text{s}$ ) de un *hit* registrado por el S1. Abajo: Amplitud (mV) con respecto al tiempo ( $\mu\text{s}$ ) de un *hit* registrado por el S3. Viga LRS1.

Se observa en la Figura 4.3 dos modos de onda de forma clara. En primer lugar el sensor registra un modo de onda de menor amplitud (rojo) y en segundo lugar otro modo de onda con amplitud mayor (azul). Además se aprecia como el segundo modo de onda se retrasa del S1 (sensor cercano de la rotura de mina) al S3 (sensor más alejado de la rotura de mina). Se puede

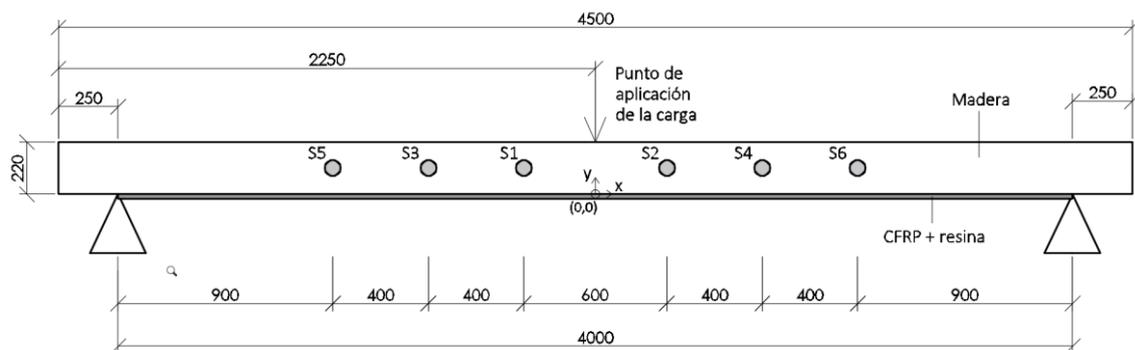
Figura 5.3. Esquema del ensayo a flexión y posición de los sensores de EA en la viga. Cotas en mm.

Sobre las vigas se colocaron 6 sensores de emisión acústica del tipo VS45-H. Dicho número de sensores y disposición se definió teniendo en cuenta el estudio de atenuación ya descrito en el Capítulo 3. La disposición de la viga con los sensores se describe en la Figura 5.3.

Cabe recordar que el esquema de la Figura 5.3 no fue exactamente aplicable a todas las vigas pues pueden contener nudos o fendas que suponen un riesgo para el sensor o que aumenten la atenuación de la onda, por lo que la posición exacta de los sensores puede variar ligeramente como ya se comentó en el Apartado 3.1. Se muestra en la Figura 5.4 una fotografía del ensayo realizado sobre una de las vigas con refuerzo.

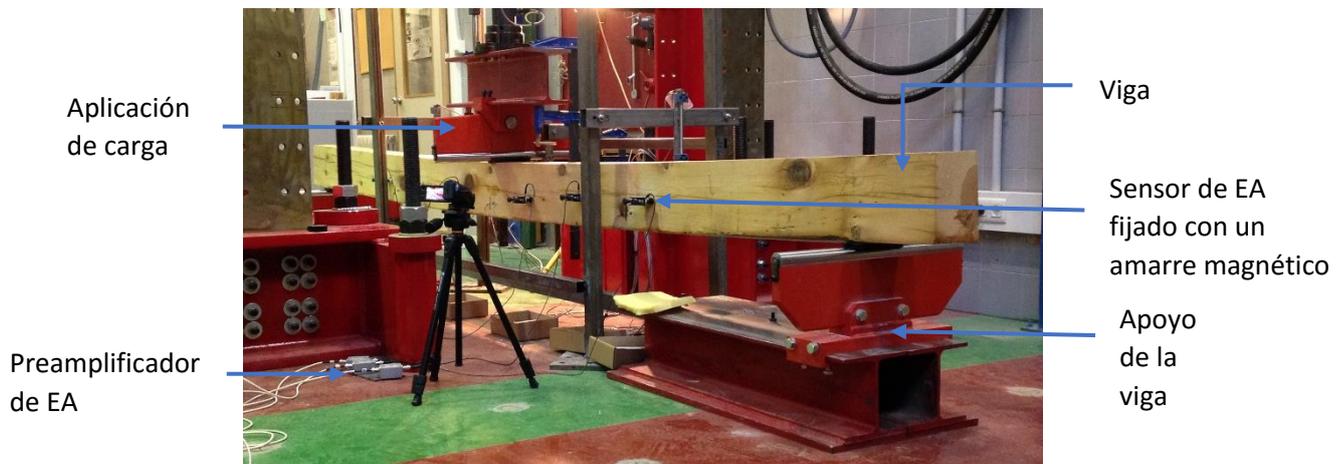
Figura 5.4. Ensayo a flexión de la viga LRS1.

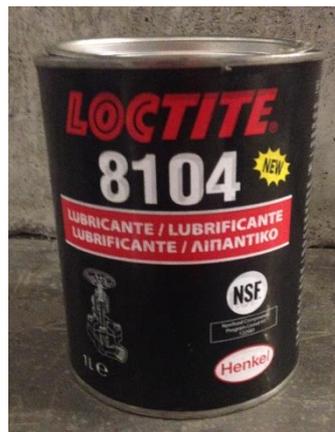
- **Acoplante:** El objetivo general del acoplo del sensor es proporcionar una consistente, estable y, habitualmente, alta sensibilidad a la hora de captar la onda de EA. En particular, el propósito del acoplante es proporcionar una buena transmisión acústica desde el material de ensayo al transductor. Si no existe acoplante se genera una capa de aire en la interfase, que conlleva un salto grande en la impedancia acústica (resistencia que opone un medio a las ondas que se propagan sobre éste). El acoplante actúa adaptando la impedancia acústica entre el sensor y la superficie de material de ensayo. El acoplante utilizado en los ensayos fue grasa de silicona *Loctite 8104* (Figura 5.6).

Figura 5.6. Grasa de silicona utilizada como acoplante acústico.

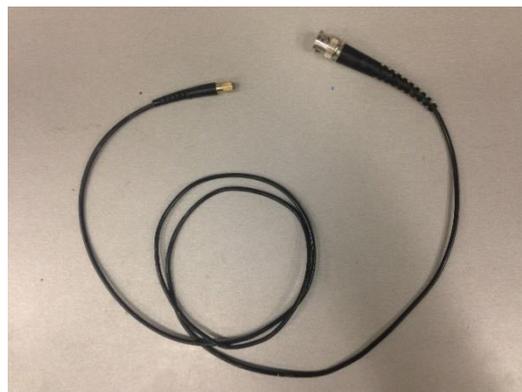
- Conectores y cable sensor-preamplificador: Todos los sensores llevan un elemento de conexión en su carcasa por el que sale la señal eléctrica generada en el elemento activo. En los sensores utilizados la señal eléctrica de EA que sale a través del conector es tremendamente débil y debe ser transmitida a través de un cable especial que conecta el sensor con el preamplificador llamado cable sensor-preamplificador de una longitud de 1,2 m en este caso. (Figura 5.8).

Figura 5.8. Cable sensor-preamplificador.

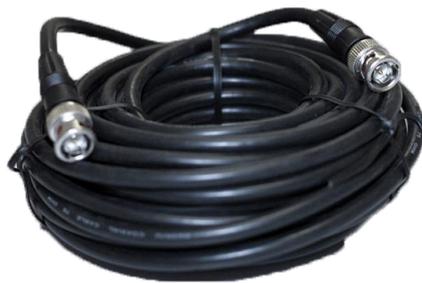
- Cable coaxial: Los cables coaxiales (Figura 5.10) actúan como línea de transmisión de la señal de EA ya amplificada por el preamplificador, la cual llega al equipo de adquisición. Estos cables suelen tener una impedancia de 50  $\Omega$  y pueden tener varios metros de longitud sin que se produzcan altas pérdidas en la señal.

Figura 5.10. Cable coaxial.

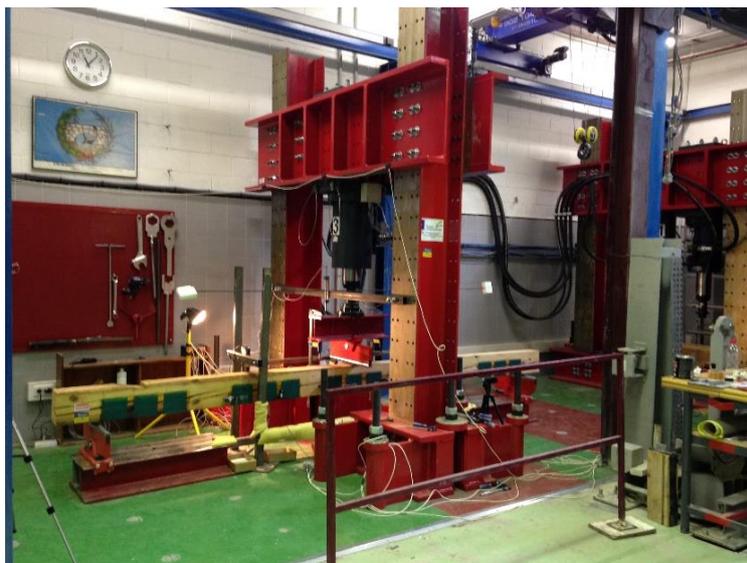
- Máquina de ensayos: La máquina en la que se realizaron los ensayos fue de la marca SERVOSIS S.L., modelo CH4-ST-100, la cual se muestra en la Figura 5.13. Se trata de un pórtico con un pistón central con movimiento vertical y dos apoyos que pueden moverse horizontalmente. El software asociado a la máquina fue *Catmaneasy 4.1* de la marca HBM.

Figura 5.13. Máquina de ensayos modelo CH4-ST-100.

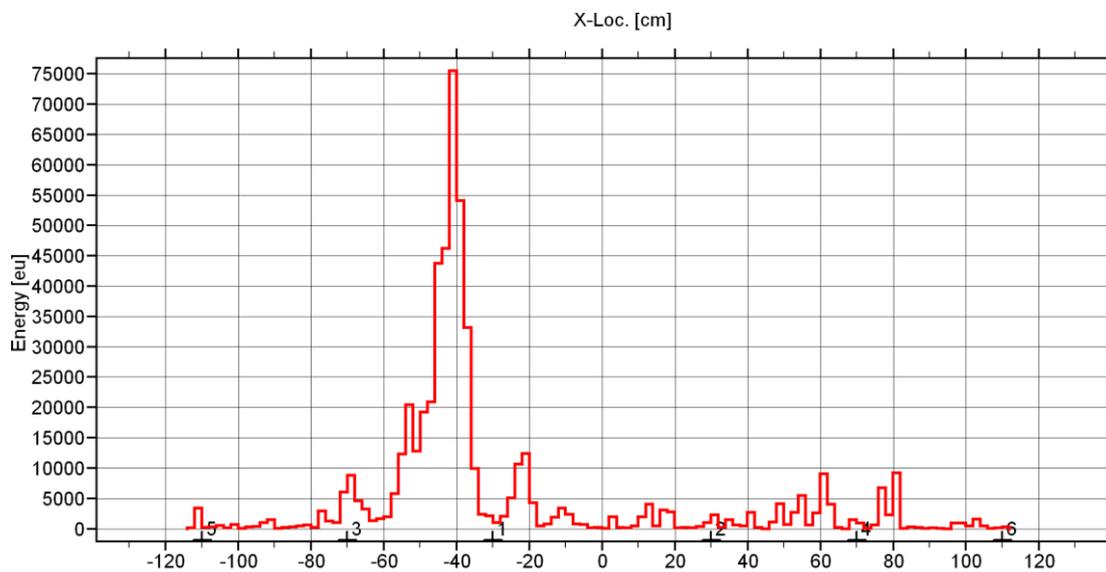
Figura 5.19. Energía localizada respecto al eje de la viga. Viga SR1.

Las gráficas de la Figuras 5.18 y 5.19 muestran una clara concentración de eventos y energía en la zona [-60, -30] cm teniendo un pico máximo alrededor de -40 cm. Se pueden apreciar otras zonas de concentraciones entre los puntos -30 y -20 cm de menor relevancia. En la parte derecha de la viga las concentraciones se encontraron muy distribuidas aunque se pueden destacar los puntos 60 y 80 cm. Se aporta en la Figura 5.20 un esquema de los daños observados en la cara C de la viga SR1 tras acabar el ensayo. No se muestran el resto de caras por no contener daños significativos. La viga rompió debido a una grieta que comenzó en el punto 63 cm y acabó en -60 cm, siendo este último el punto por el cual finalmente se produjo la rotura final. Este resultado coincide en gran medida con la localización de eventos y energía de EA (de -60 a -40 cm y en el punto 60 cm).

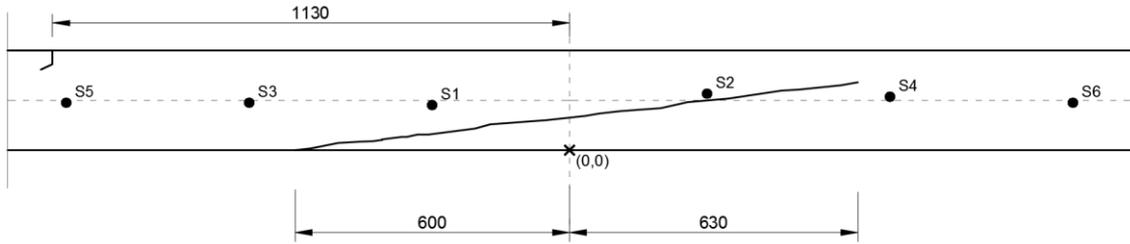
Figura 5.20. Esquema de daños en la cara C de la viga SR1. Cotas en mm.

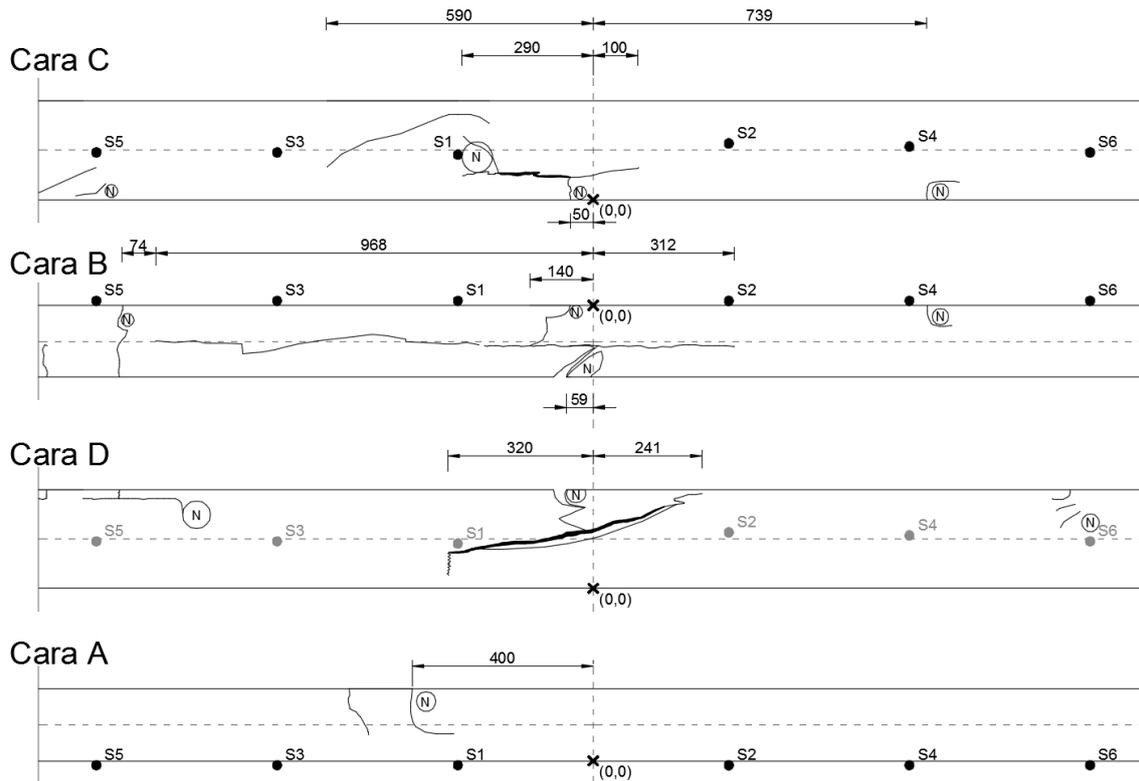
Figura 5.27. Esquema de daños de la viga SR2. Cotas en mm.

Estas dos grietas se unieron en la cara inferior (B) de la viga en una mayor grieta longitudinal que recorrió la cara de [-97, 31] cm aproximadamente.

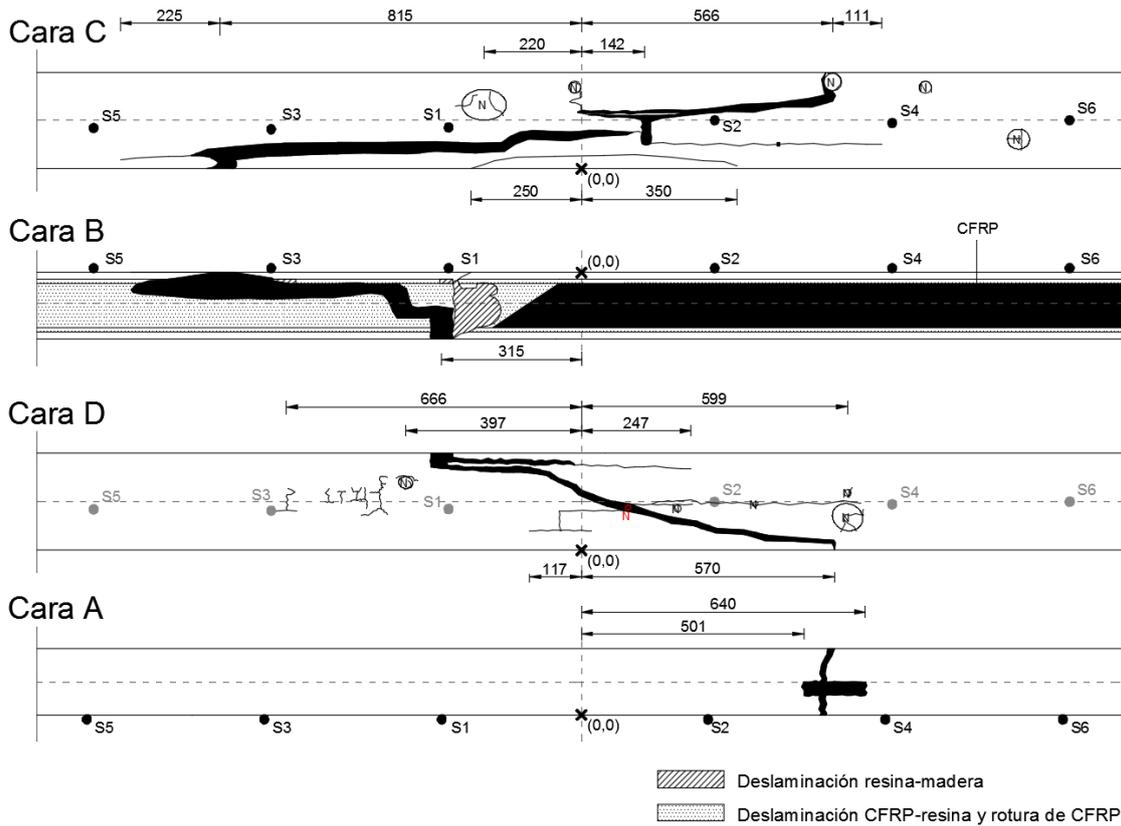
Figura 5.37. Esquema de daños de la viga LRS1. Cotas en mm.

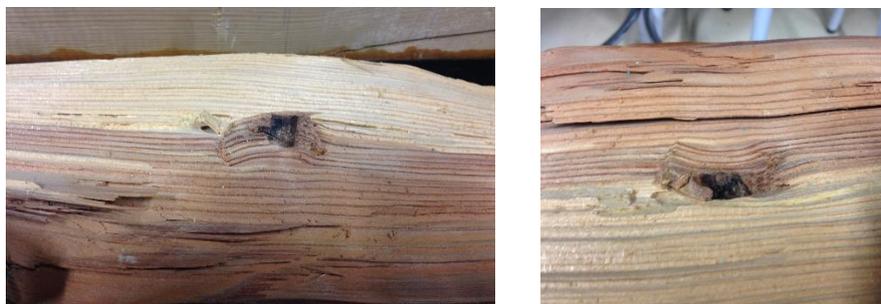
Figura 5.38. Nudo interno separado en 2 mitades. Viga LRS1.

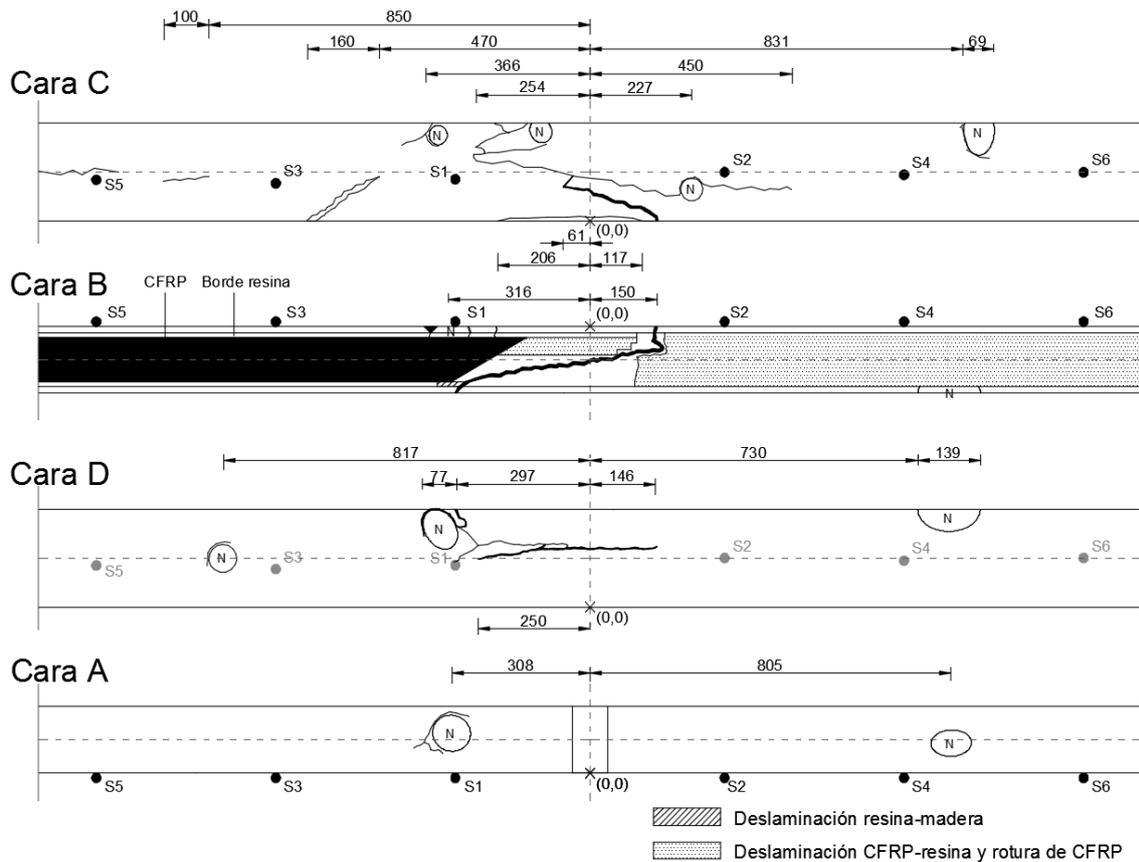
Figura 5.45. Esquema de daños de la viga LRS2. Cotas en mm.

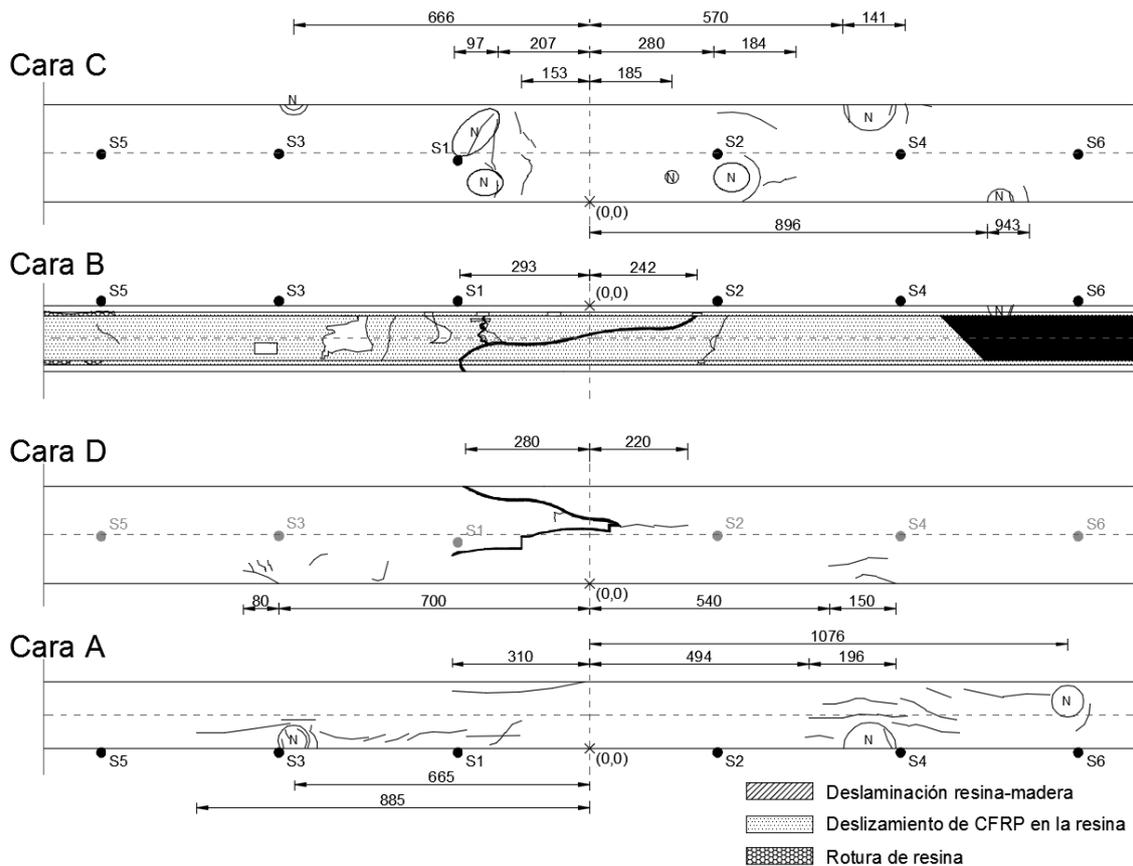
Figura 5.52. Esquema de daños de la viga LRD1. Cotas en mm.

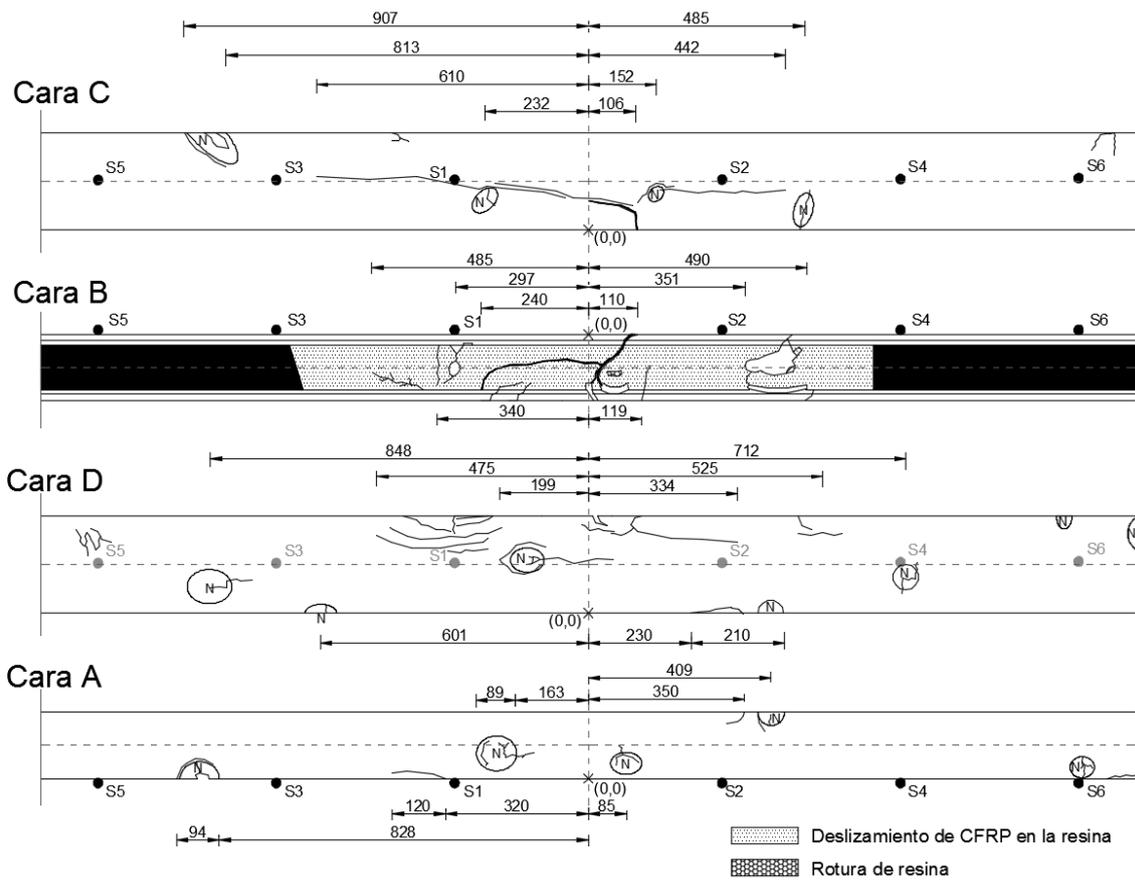
Figura 5.61. Esquema de daños de la viga LRD2. Cotas en mm.
