Universidad  
de **Granada**

**Implantación del CFRP como refuerzo de madera antigua  
estructural de gran escuadría**

Proyecto Final de Grado

Septiembre 2016

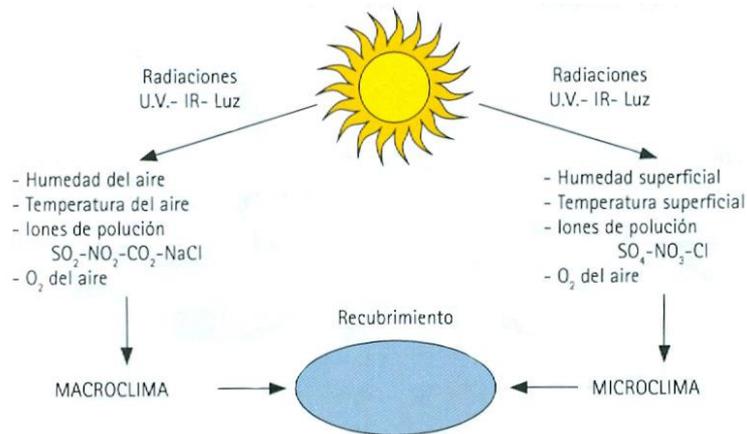
Los agentes climáticos son los causantes de la meteorización de la madera por acción de las radiaciones del sol, del agua, del oxígeno del aire y de los iones de la polución que provocan una degradación del recubrimiento, como se observa en la Figura 1.

Figura 1. Degradación del recubrimiento por agentes climáticos. [3]

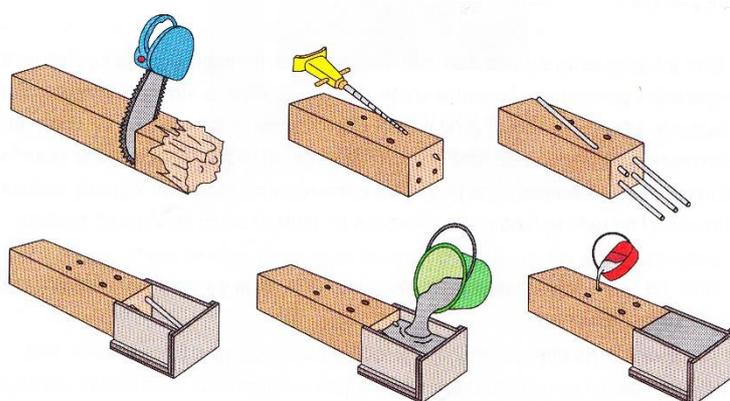
- Consolidación de la cabeza mediante la mediante el sistema Beta, que se observa en la Figura 3. El método de aplicación de este sistema es el siguiente:

Figura 3. Sistema Beta. [3]

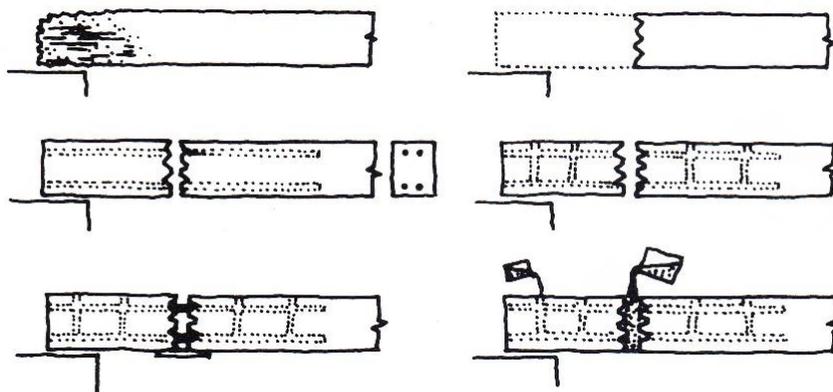
- Ensamble de la prótesis y endurecimiento de la resina, con las barras de microfibra insertadas.

Figura 4. Reparación de la cabeza de una viga mediante prótesis de madera. [5]

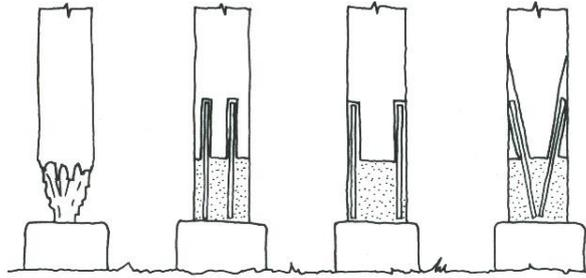
La sustitución se realiza cuando el deterioro es tal que no es posible su consolidación o cuando debido al escaso valor de la estructura se hace inviable económicamente. La sustitución puede ser puntual como la Figura 7, o una sustitución general.

Figura 7. Sustitución del extremo dañado de un pie derecho. [5]

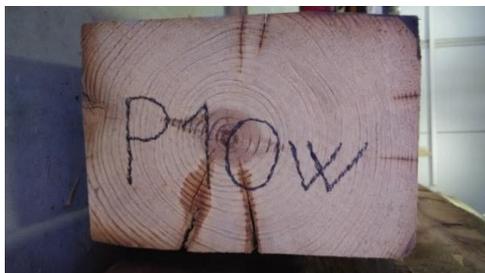
Figura 9. Nomenclatura de las vigas.

Figura 9. La letra P identifica esta viga como un par de una cubierta con una numeración y la W indica la orientación oeste (West) del faldón de la cubierta a la que perteneció. Otra nomenclatura es “SN”, que quiere decir “sin nombre” y también va acompañada de un número.

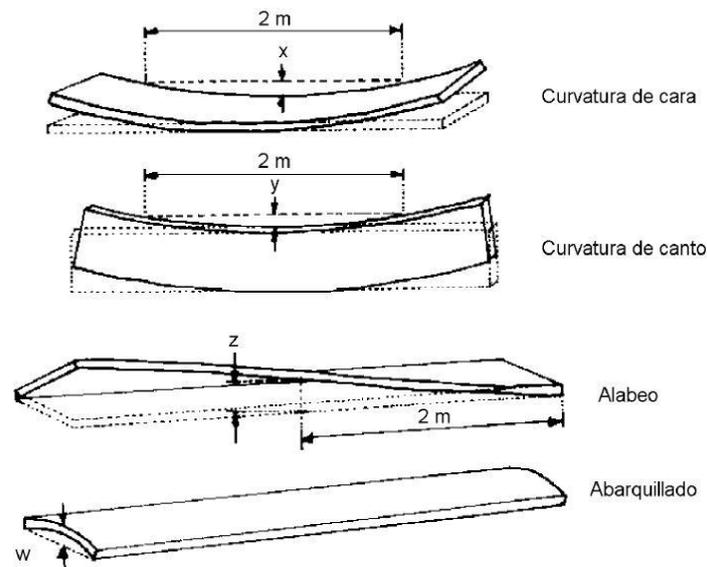
- **Curvatura de la cara:** se mide la deformación máxima "x" de un tramo de 2m entre los extremos de la pieza, expresándose el resultado en mm por cada 2m de longitud.
- **Curvatura de canto:** se mide la deformación máxima "y" de un tramo de 2m entre los extremos de la pieza, expresándose el resultado en mm por cada 2m de longitud.
- **Alabeo:** se mide la deformación máxima "z" de la superficie sobre una longitud representativa de 2m.
- **Abarquillado:** se evalúa como la deformación máxima sobre la anchura de la sección. Se expresa el resultado en milímetros por cada 25 mm de anchura. La deformación máxima se expresa como "w" sobre la anchura de la sección.

Figura 10. Deformaciones de las piezas de madera según la UNE EN 1310. [17]

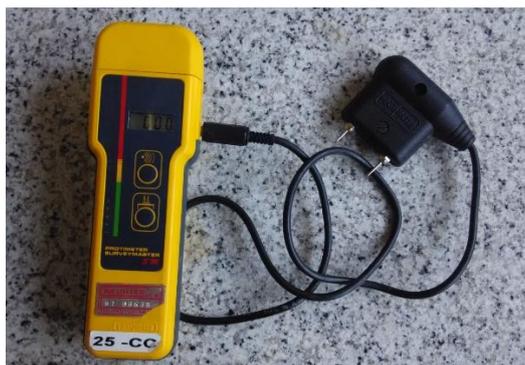
Figura 11. Higrómetro de resistencia eléctrica y sonda

La resistencia eléctrica aumenta cuando decrece el contenido de humedad. El instrumental utilizado para llevar a cabo el método de resistencia eléctrica es un higrómetro y una sonda que se observa en la Figura 11, el higrómetro es el modelo PROTIMETER SURVEYMASTER SM de la marca NEURTEX S.A. Estos instrumentos se clavan en la madera y registran los valores de humedad. El procedimiento de medida ha consistido en la toma de 5 muestras en cada viga. En las zonas delimitadas descritas anteriormente se ha calculado el volumen de la pieza. Las humedades de las vigas objeto de ensayo se han indicado en la Tabla 15.

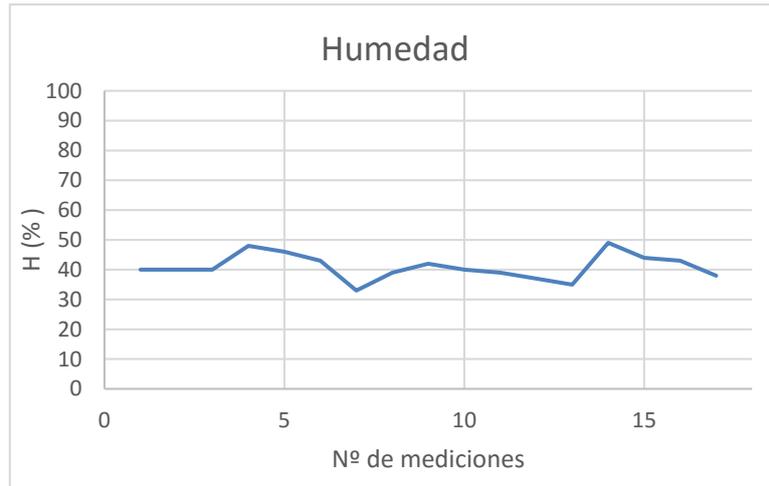
Figura 13. Porcentaje de humedad durante la catalogación y refuerzo de las vigas.

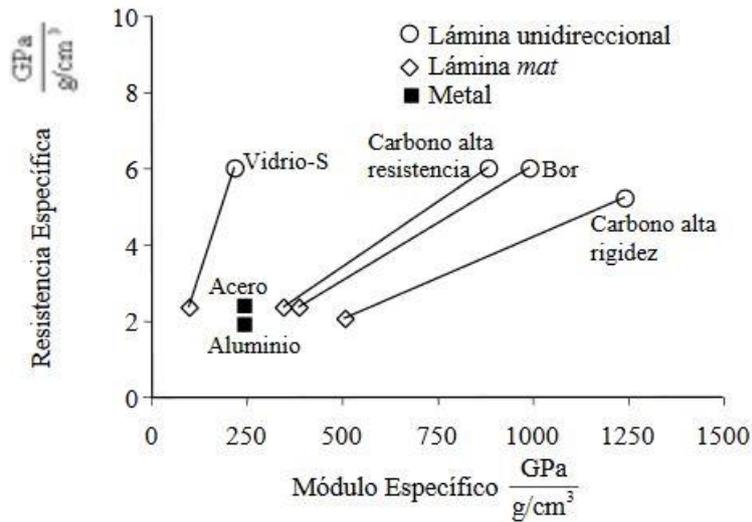
Las características estructurales más valoradas en los polímeros reforzados con fibra larga son sus elevadas propiedades específicas de rigidez y resistencia [24]. En la Figura 14 se puede observar una comparación en términos de resistencia específica y módulo específico entre materiales compuestos de matriz polimérica y metales.

Figura 14. Comparación entre compuestos de matriz polimérica y metales. [25]

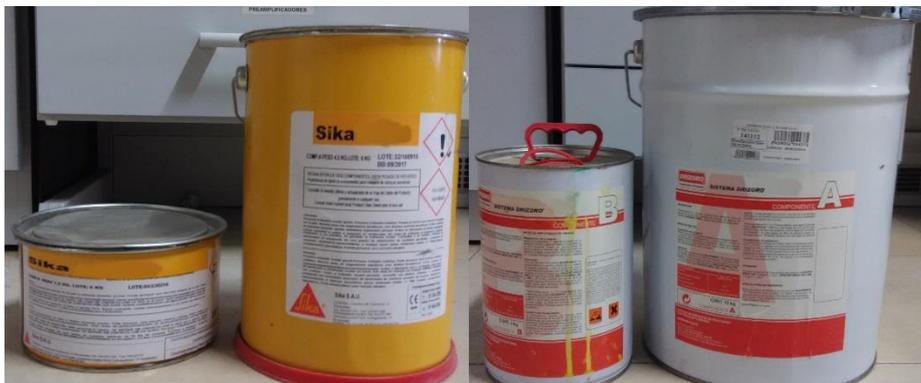
Figura 16. Izq. Componentes resina de SIKA y a la derecha componentes de DRIZORO.

Estas resinas son de fácil aplicación. Del mismo modo, el proceso de mezclado de componentes es igualmente sencillo.

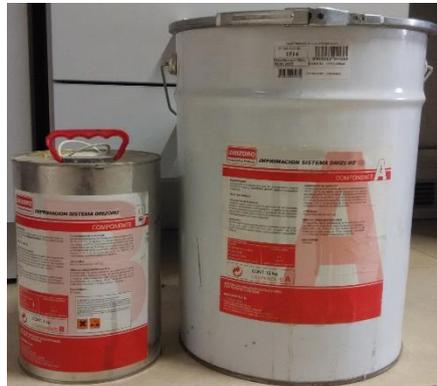
Figura 17. Componentes de la imprimación.

La resina de imprimación es un bicomponente, es decir, el componente A es una resina y el componente B es un endurecedor, como se muestra en la Figura 17. La mezcla se ha de realizar con una batidora a baja velocidad para que la mezcla sea lo más homogénea posible y evitar así la aparición de pompas de aire que puedan reducir la adherencia del material.

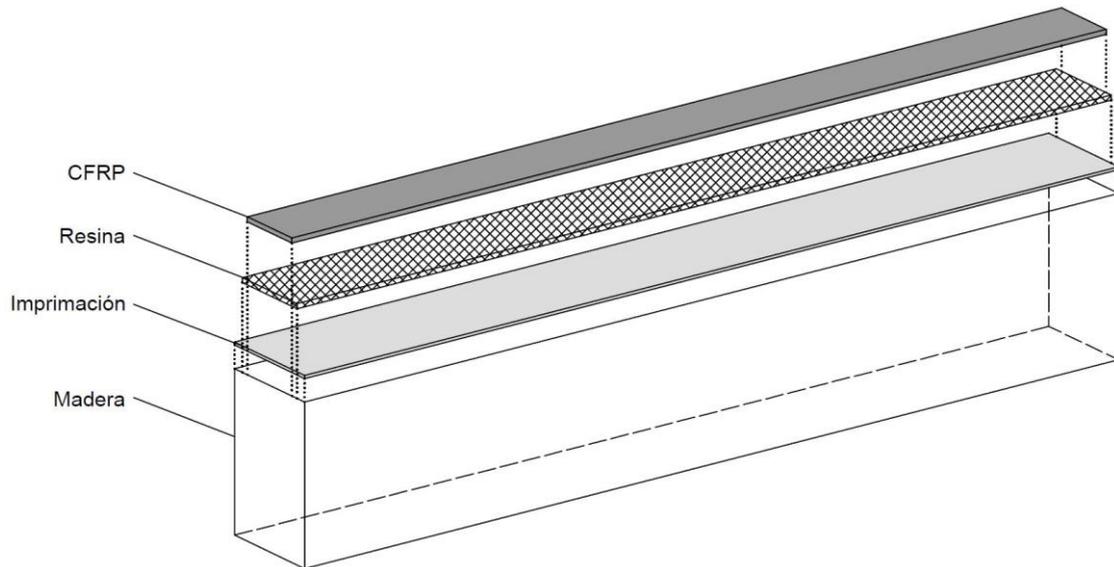
Las vigas se reforzaron con laminado de fibra de carbono, resinas adhesivas e imprimación siguiendo el esquema que se muestra en la Figura 18.

Figura 18. Esquema de las distintas capas de un refuerzo con laminado de fibra de carbono.

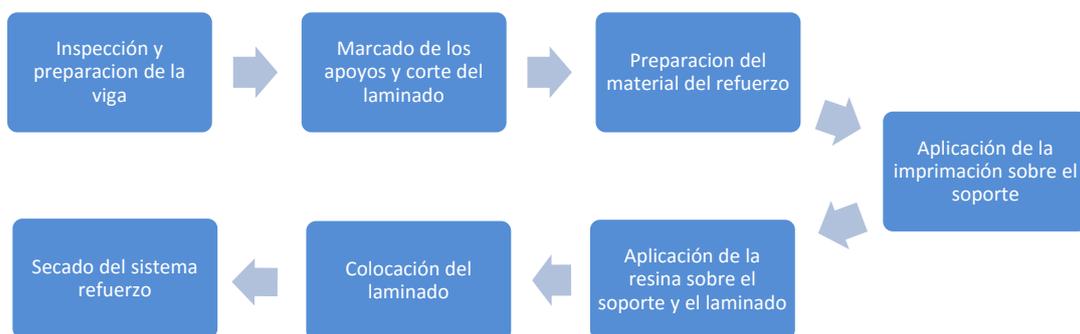
Para la elaboración del refuerzo en las vigas se siguieron los procedimientos de aplicación recomendados por las dos casas comerciales SIKA S.A.U. y DRIZORO S.A.U. Estos refuerzos han de ser aplicados por profesionales con experiencia para evitar errores en la aplicación, tales como la aparición de burbujas, falta de contacto entre los materiales o una mala fijación. La metodología de elaboración de un refuerzo es la que se observa en el diagrama de la Figura 19.

Figura 19. Diagrama del proceso de refuerzo de laminado de CFRP.

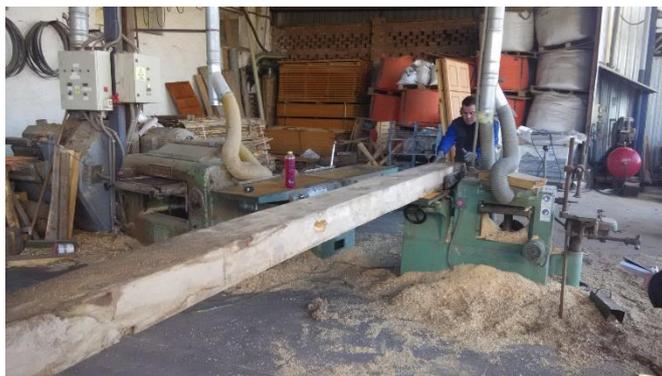
Figura 20. Cepillado de la viga para su regularización.

En nuestro caso se realizó un cepillado de la superficie para su regularización, como se observa en la Figura 20 y se eliminaron las partes sueltas o disgregadas. Se limpió la superficie de la viga mediante aspirado con el objetivo de eliminar restos de polvo.

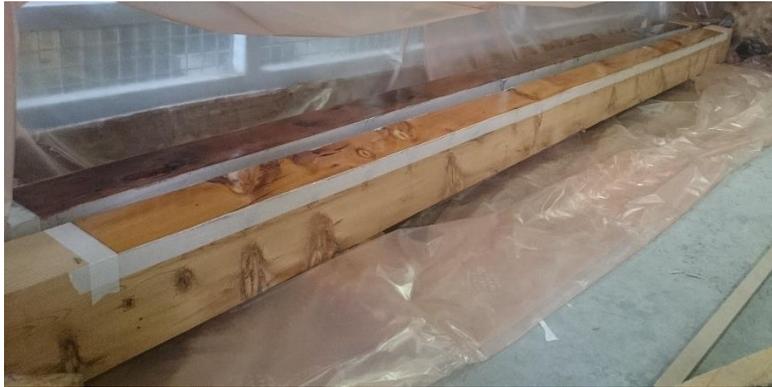
Figura 21. Imprimación aplicada sobre la viga.

La aplicación de la imprimación se realizó utilizando una herramienta adecuada para su alta viscosidad. Por último, tras la aplicación de la imprimación sobre la superficie de refuerzo se debe dejar un tiempo de secado de entre 3 y 5 días antes de comenzar la aplicación del refuerzo sobre la viga.

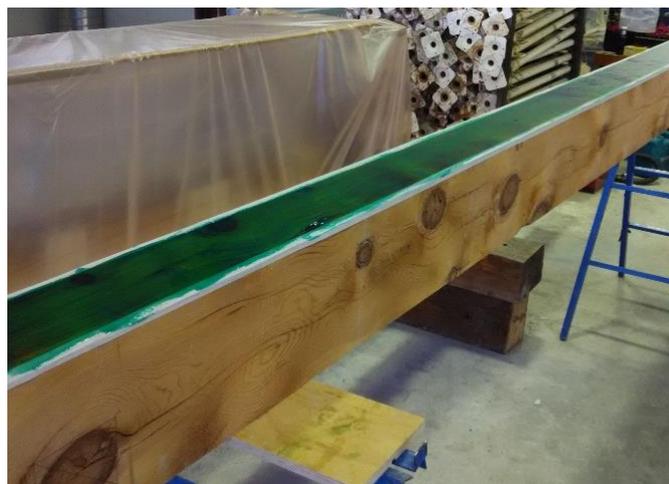
Figura 22. Aplicación de la resina sobre la viga.

Proceso de aplicación de la resina epoxi como se observa en la Figura 22. Este proceso se realizó mediante la utilización de una herramienta adecuada, dependiendo de la viscosidad de la resina epoxi.

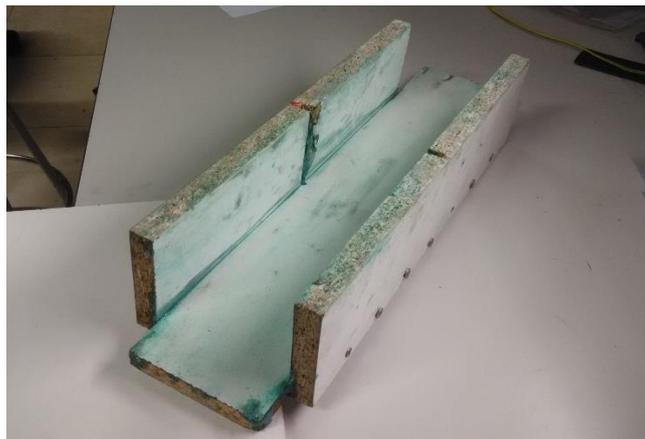
Figura 23. Dosificador de resina para el laminado.

Una vez aplicada la resina sobre el soporte se aplicó una capa sobre el laminado con ayuda de un dosificador, como el de la Figura 23. De ésta manera se garantizó que la aplicación del espesor de la resina fue continua y uniforme.

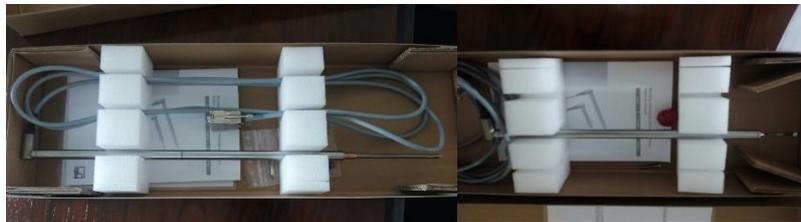
Figura 32. LVDT's empleados en los ensayos a flexión. Izq.: LVDT de 100 mm. Dcha.: LVDT de 200 mm

Los LVDT's que se utilizaron para medir el desplazamiento vertical de la viga en este proyecto se muestran en la Figura 32. El desplazamiento se registró en milímetros (mm). El LVDT 1 y 3 eran de 100 mm y el LVDT 2 era de 200 mm, ambos de la marca HBM.

En la misma localización donde se encuentran los grupos de las galgas extensiométricas, se dispusieron 3 dispositivos LVDT's como se muestra en la Figura 46. Los LVDT's de la Figura 32 se ha utilizado para medir el desplazamiento vertical de la viga en este proyecto. El LVDT 1 y 3 son de 100 mm y el LVDT 2 es de 200 mm, ambos de la marca HBM. El equipo de registro de los LVDT's fue un MX 840 B de la marca HBM (Figura 43).

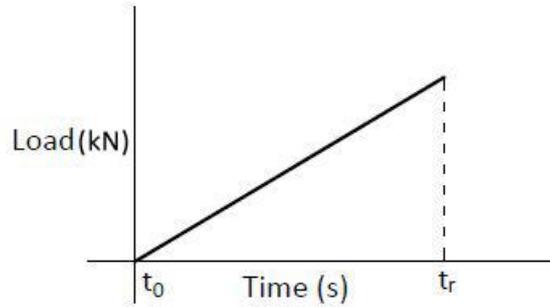
La representación de la carga frente al tiempo establece la relación entre el aumento de carga constante entre un tiempo de inicio ( $t_0$ ) y un tiempo de rotura ( $t_r$ ). El dibujo de la relación de la carga frente al tiempo es una línea recta si la carga es constante, como se representa en la Figura 35.

Figura 35. Relación de una carga constante frente al tiempo.

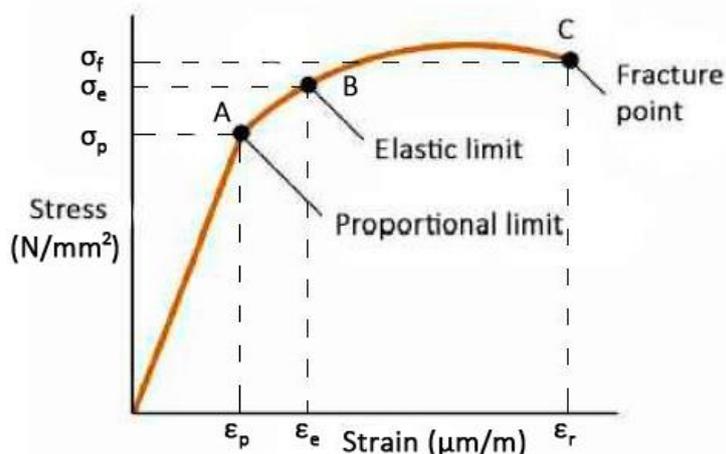
Como se puede observar en la Figura 37, se aprecia un tramo de comportamiento perfectamente lineal hasta el punto A, que se asocia con un comportamiento elástico del material. Desde el punto A hasta el punto B, el diagrama empieza a describir una curva, vinculándose a un comportamiento elástico-plástico, ya que se deforma rápidamente y no recupera todo su estado inicial. Si se sigue aumentando la carga desde el punto B al C, el material entra en la zona plástica hasta que se rompe en el punto C.

Figura 37. Relación esfuerzo frente a la deformación para un material dúctil. [34]

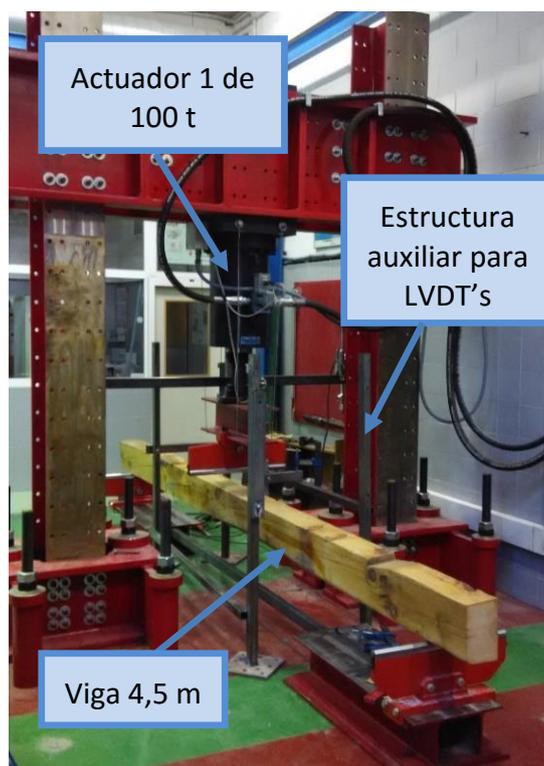
Los ensayos realizados en este PFG se han llevado a cabo en el Laboratorio de Mecánica de Estructuras de la Escuela Técnica Superior de Caminos, Canales y Puertos de la Universidad de Granada. La máquina utilizada en los ensayos es de la marca SERVOSIS S.L., modelo CH4-ST-100. Esta máquina dispone de tres actuadores para realizar otro tipo de ensayos, utilizando para nuestros ensayos el actuador 1 con capacidad de 100 t, tal y como se observa en la Figura 41. El software asociado a la máquina es el CATMAN EASY versión 4.1 de la marca HBM.

Figura 41. Máquina de ensayos modelo CH4-ST-100 de SERVOSIS S.L. con un actuador de 100 t y estructura auxiliar para los LVDT's.

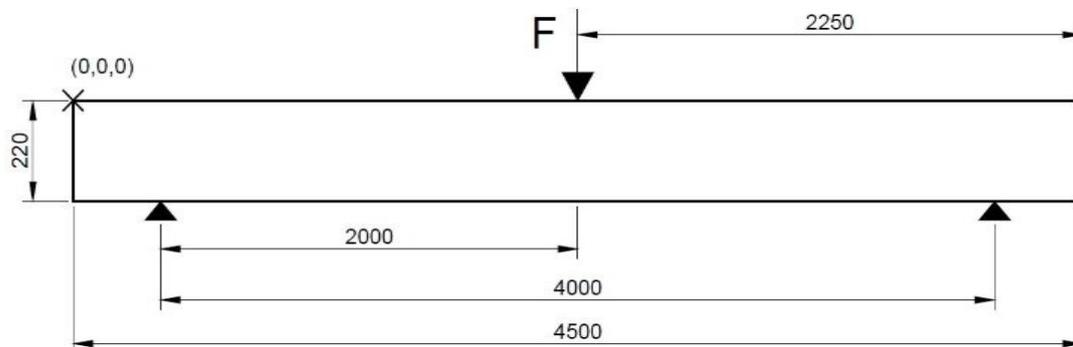
Se realizaron ensayos a flexión a 3 puntos, aplicando una carga puntual en el centro de la viga y dos apoyos separados por 4.000 mm, como se muestra en la Figura 42. En el punto de aplicación de la fuerza y en los apoyos se colocó una pieza de goma y otra de laminado de fibra de carbono para reducir el hincado del pistón semicircular en la madera de la viga a ensayar.

Figura 42. Esquema de ensayo a flexión a 3 puntos. Cotas en mm.

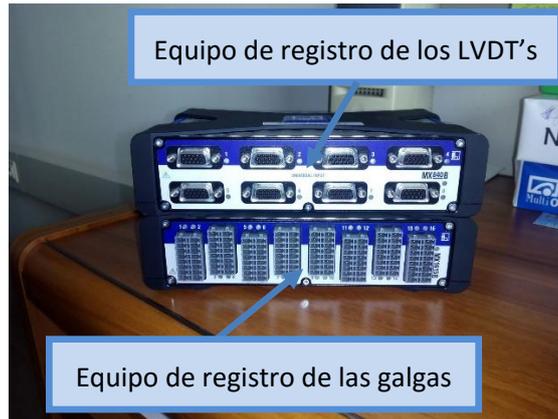
Figura 43. Equipo de registro de las galgas extensiométricas y LVDT's.

Los ensayos se llevaron a cabo con una velocidad de posición de 1,5 mm/min. Por otro lado, el registro de datos de las galgas extensiométricas se realizó tomando 10 datos cada segundo, con el equipo que se muestra en la Figura 43, modelo QUANTUMX MX 1615 B de la marca HBM.

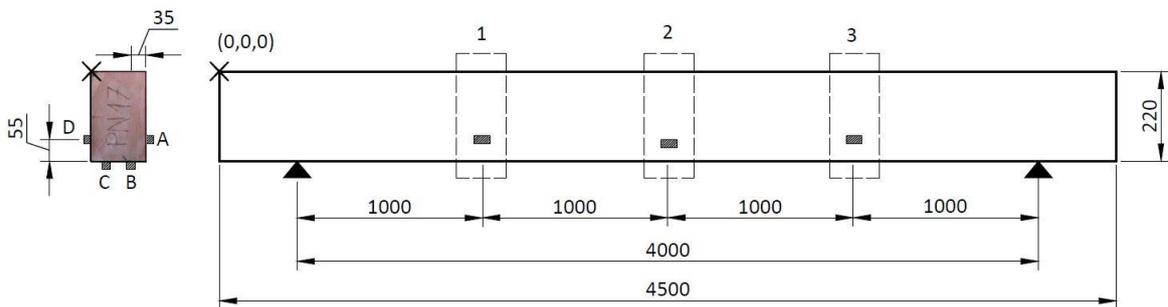
Además de registrar los datos de carga y desplazamiento mediante la prensa citada anteriormente, se instalaron 12 galgas extensiométricas de la marca HBM, la cuales se distribuyeron en 3 grupos numerados 1, 2 y 3. Cada uno de estos grupos de galgas estaba compuesto por cuatro galgas denominadas A, B, C y D, como se muestra en la Figura 44. Por lo tanto, cada galga se nombró con un número que indica su grupo y una letra que indica su posición dentro de cada grupo.

Figura 44. Distribución de galgas extensiométricas en cada viga. Izq.: Nomenclatura de galgas extensiométricas dentro de cada grupo. Dcha.: Grupos de galgas. Cotas en mm.

En la Figura 44 se aprecia el esquema teórico de distribución de los grupos de galgas extensiométricas, es decir, que si durante su colocación con estas medidas había un nudo u otro defecto en esa posición, el grupo se desplazaba levemente hasta un lugar libre de defectos importantes en la viga. Para la fijación de las galgas extensiométricas a las vigas de madera se usó un adhesivo, el cual se muestra en la Figura 45. Este adhesivo bicomponente fue el modelo 1 - X60 de la marca comercial HBM.

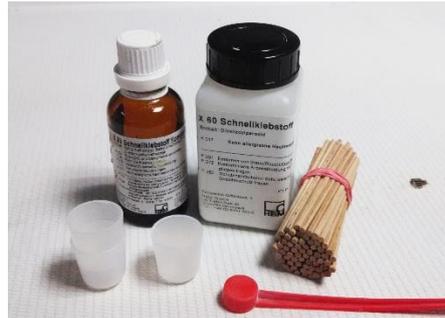
Figura 45. Componentes del adhesivo de fijación de las galgas extensiométricas.

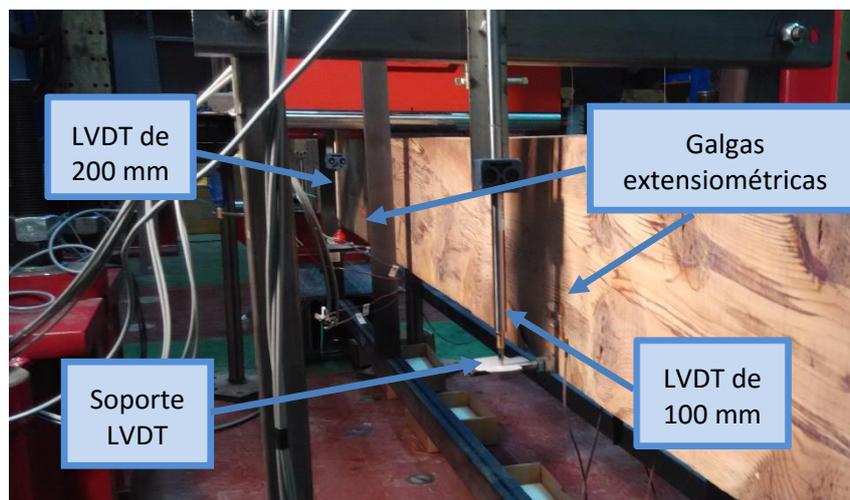
La instalación de una galga consiste en lograr una perfecta adherencia y una alineación adecuada de la galga sobre la superficie. Las conexiones eléctricas son muy sensibles a los cambios de temperatura por lo que se protegieron con cinta adhesiva.

Figura 46. Disposición de LVDT's y galgas extensiométricas durante el ensayo.

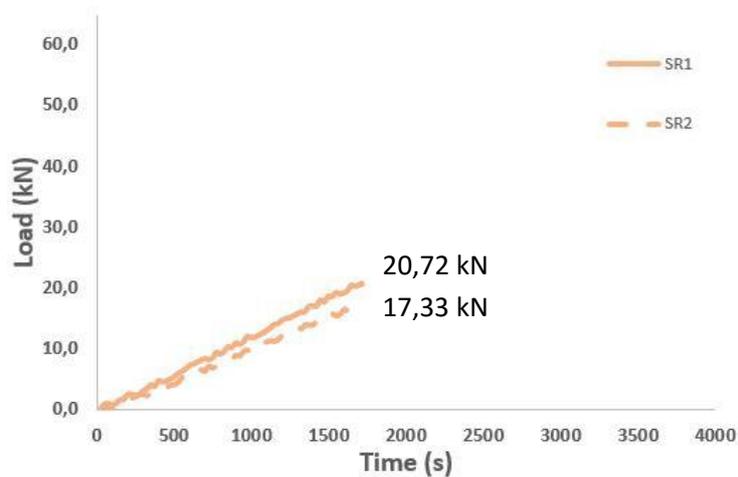
En este apartado se presentan los resultados de las vigas sin refuerzo SR1 y SR2. En la Figura 47 se muestra la historia de carga que experimentaron ambas vigas.

Figura 47. Historia de carga de las vigas sin refuerzo. SR1: En línea continua. SR2: En línea discontinua.

La carga máxima soportada por la viga SR1 fue de 20,72 kN, siendo ligeramente superior a la carga soportada por la viga SR2 que fue de 17,33 kN. Los defectos ocasionaron una reducción de la resistencia en las vigas de madera ensayadas, ya que los nudos presentes en las vigas evitaron una correcta distribución longitudinal de las fibras, lo cual reduce la resistencia de la viga frente a esfuerzos de tracción y compresión. Esta es la causa de la reducción de la resistencia observada en las vigas. Se puede apreciar en la Figura 48 el nudo donde se inició el fallo en la viga SR1.

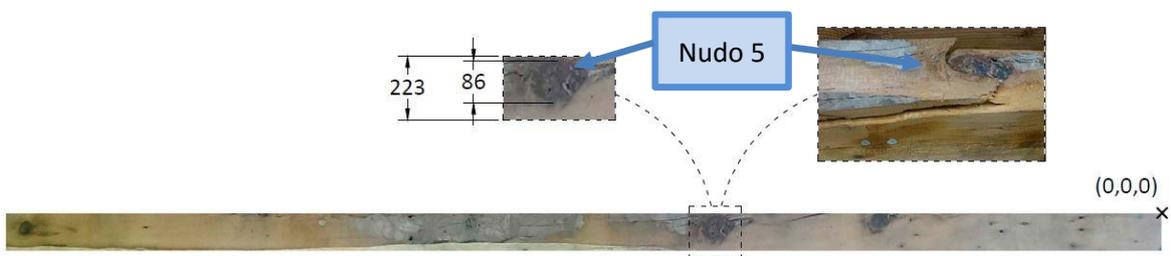
Figura 48. Nudo 5 que provocó el fallo en la cara B de la viga SR1. Izquierda arriba: Nudo antes del ensayo. Derecha arriba: Nudo después del ensayo. Abajo: Viga SR1 cara B. Cotas en mm

Como se puede observar en la Figura 48 el nudo 5 de 86 mm (Anexo I), fue el lugar por donde se inició la rotura a cortante. Este nudo representa un punto débil de esta viga que ocupa parcialmente la base de la cara B. En la Figura 49 se observa la rotura en la cara C de la viga SR1.

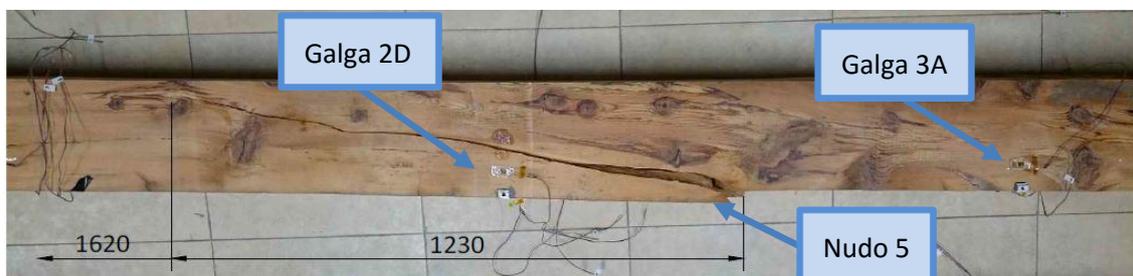
Figura 49. Rotura en la cara C de la viga SR1. Cotas en mm.

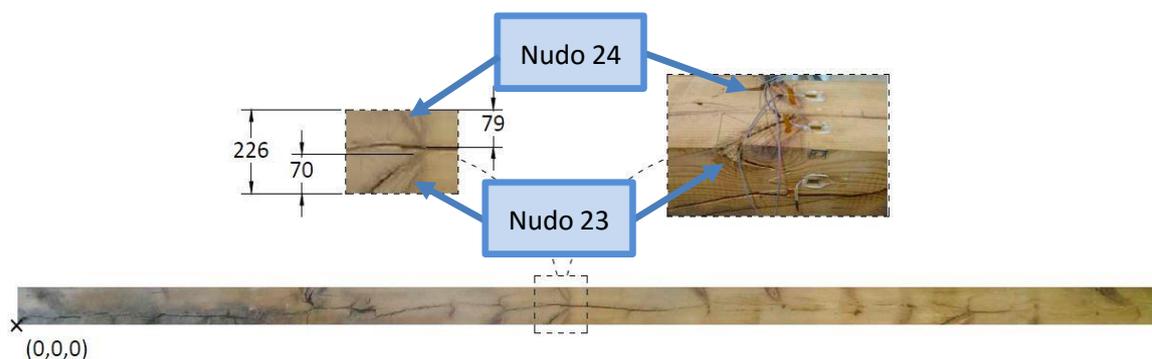
En la Figura 50 se muestra el fallo de la viga SR2 que pudo ser originada por unos nudos que presenta en su parte central.

Figura 50. Nudos que provocaron el fallo en la cara B de la viga SR2. Izquierda arriba: Nudo antes del ensayo. Derecha arriba: Nudo después del ensayo. Abajo: Viga SR2 cara B. Cotas en mm.

Se muestran en la Figura 50 los nudos 23 de 70 mm y 24 de 79 mm (Anexo I). En estos nudos se inició la rotura ya que eran puntos débiles de la madera al estar los nudos situados muy próximos. Estos defectos se han descrito detalladamente en las fichas de catalogación de las vigas, incluidas en el Anexo I. En la Figura 51 se muestra la rotura en la cara D de la viga SR2 desde la cara D.

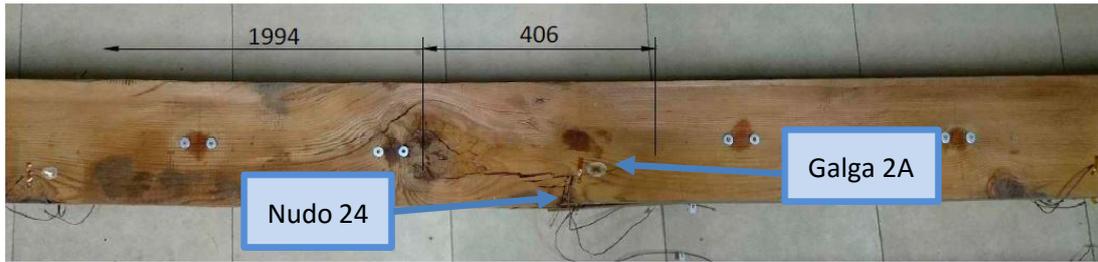
Figura 51. Rotura en la cara D de la viga SR2. Cotas en mm.

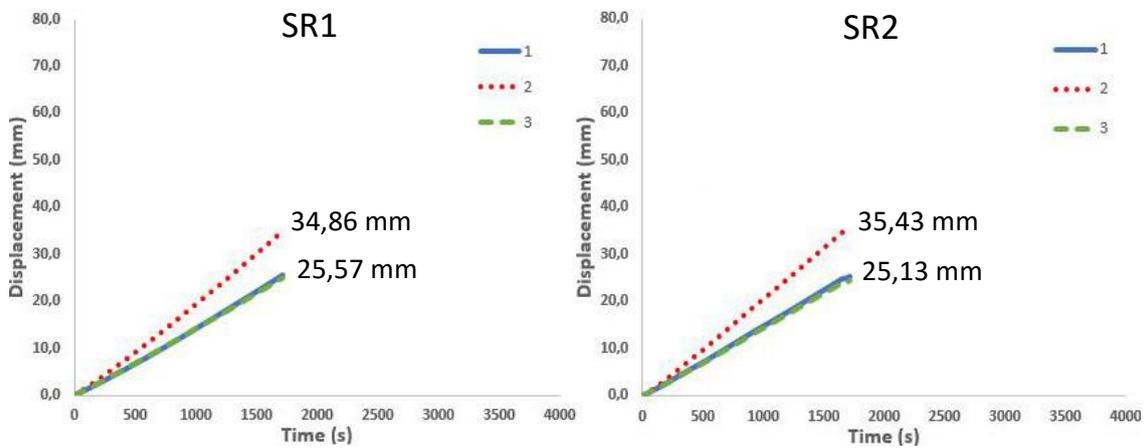
Se muestra en la Figura 52 el desplazamiento vertical en mm registrado en cada grupo de los LVDT's (1, 2 y 3) de las vigas sin refuerzo.

Figura 52. Desplazamiento de los distintos grupos de LVDT's. Izq.: Viga SR1. Dcha.: Viga SR2.

Se puede apreciar en la Figura 52 que los desplazamientos máximos del grupo 2 fueron de 34,86 mm en la viga SR1 y 35,43 mm en la SR2. Estos desplazamientos fueron superiores a los que se registraron en los otros grupos debido a que este grupo estaba situado en el punto donde se aplicó la fuerza (centro de la viga) y por lo tanto el desplazamiento fue mayor. Además, en ambas vigas los grupos 1 y 3 tuvieron un desplazamiento similar ya que se encontraban a la misma distancia tanto de los apoyos como del punto de aplicación de la fuerza en el centro de la viga (Figura 44). Esto quiere decir que en ambos puntos se estaba aplicando una fuerza simétrica y no se estaba produciendo ninguna torsión en la viga. En la Figura 53 se representa la tensión frente a la deformación de la viga SR1.

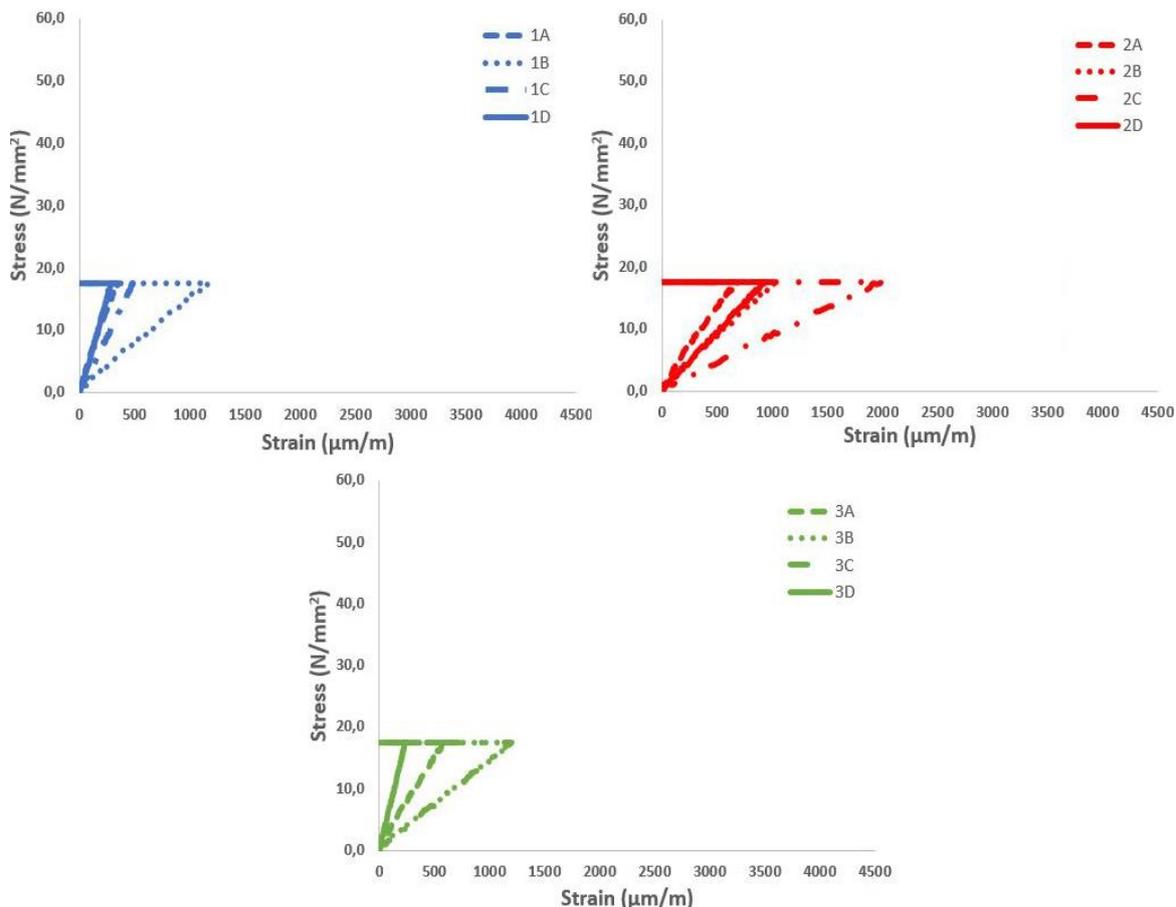
Figura 53. Tensión frente a la deformación de los grupos de galgas de la viga SR1. Izquierda arriba: Grupo 1 de galgas (Azul). Derecha arriba: Grupo 2 de galgas (Rojo). Abajo: Grupo 3 de galgas (Verde). Galga A: Línea discontinua. Galga B: Línea de puntos. Galga C: Línea discontinua con punto. Galga D: Línea continua.

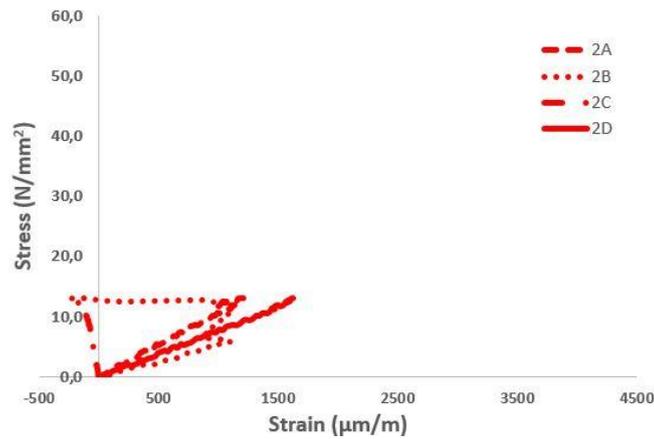
En la Figura 54 se ha representado la tensión frente a la deformación solamente del grupo 2 de galgas de la viga SR2, ya que fue la más significativa de los tres grupos porque estaba situada en la zona de deformaciones máximas de la viga.

Figura 54. Tensión frente a la deformación del grupo 2 de la viga SR2. Galga A: Línea discontinua. Galga B: Línea de puntos. Galga C: Línea discontinua con punto. Galga D: Línea continua.

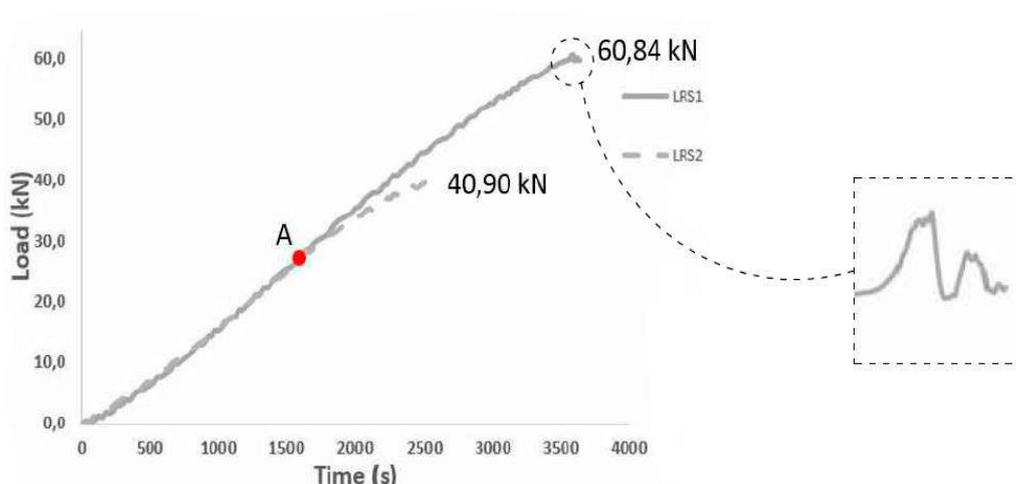
A continuación se muestran los resultados de los ensayos realizados en vigas con refuerzo en su cara inferior con laminado de SIKA. Se ensayaron dos vigas con este tipo de refuerzo. La Figura 55 indica la historia de carga que experimentaron las vigas LRS1 y LRS2.

Figura 55. Historia de carga de las vigas con refuerzo de laminado inferior de SIKA. LRS1: En línea continua. LRS2: En línea discontinua.

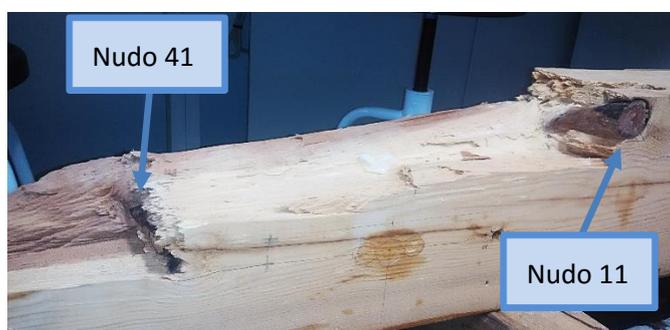
En la Figura 56 se muestra la rotura de la viga LRS1 en los nudos 11 y 41.

Figura 56. Nudos 11 y 41 de la viga LRS1 después del ensayo.

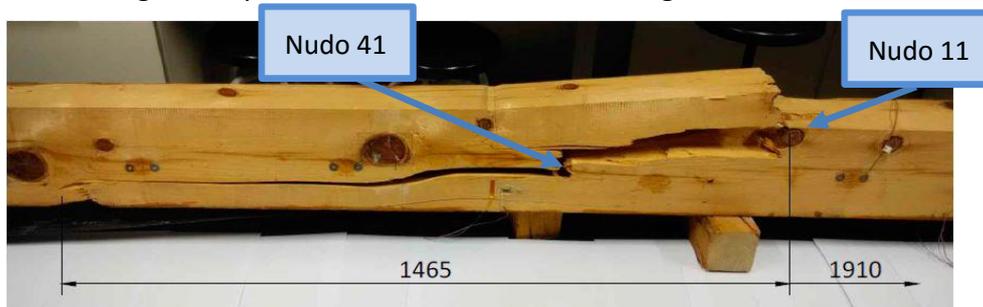
La rotura de la viga LRS1 por la cara D se muestra en la Figura 57.

Figura 57. Rotura en la cara D de la viga LRS1.

Se puede observar en la Figura 57 que la rotura se produjo en la zona traccionada de la viga y continuó mediante un fallo a cortante hasta la zona superior de la viga donde se encontraba el nudo 11. Este fallo ocasionó una fractura de 1.465 mm de longitud. En la Figura 58 se muestra la delaminación del CFRP en la viga LRS1.

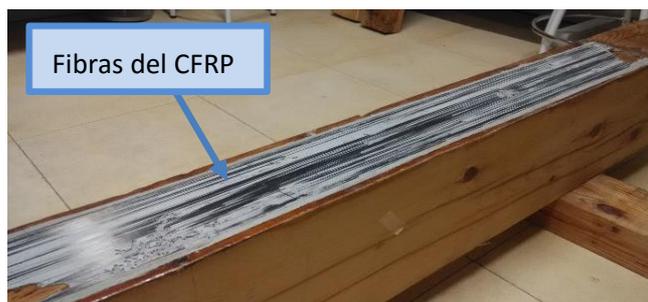
Figura 58. Delaminación del CFRP en la viga LRS1.

Se observan en la Figura 58 fibras de carbono del CFRP, como resultado de la delaminación del refuerzo. Se produjo la separación del CFRP de la resina de la viga LRS1. A continuación, en la Figura 59 se aprecia la rotura en la cara C de la viga LRS2.

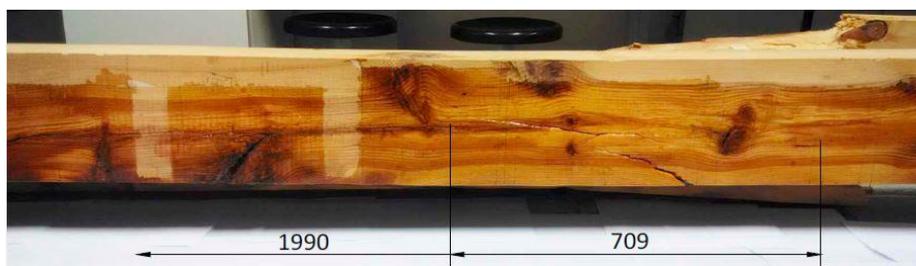
Figura 59. Rotura en la cara C de la viga LRS2. Cotas en mm.

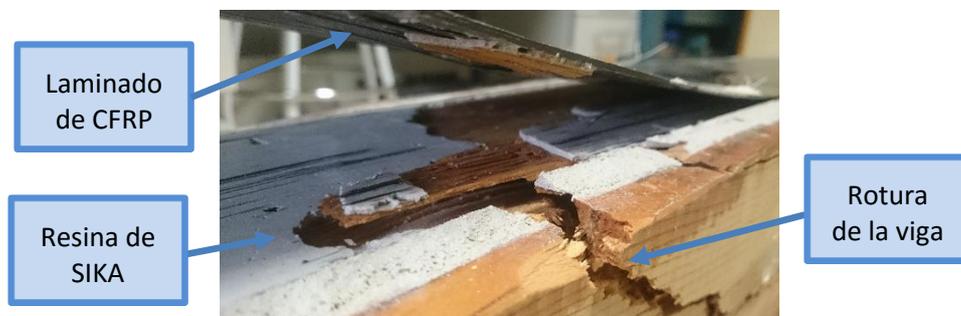
En la Figura 60 se muestra la delaminación del CFRP en la viga LRS2.

Figura 60. Delaminación del CFRP de la viga LRS2.

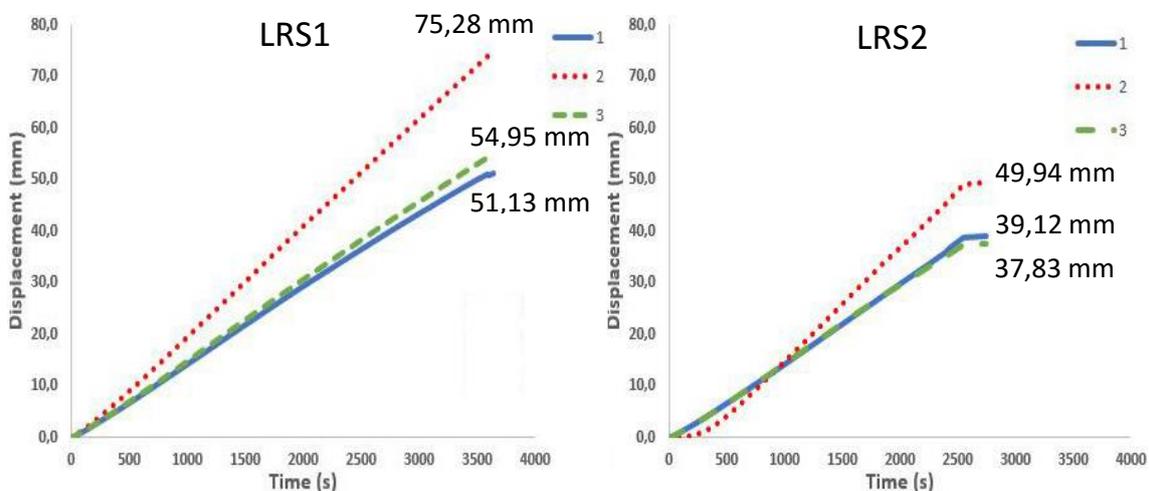
Se ha representado en la Figura 61 la relación del desplazamiento vertical frente al tiempo de las vigas LRS1 y LRS2.

Figura 61. Izq.: Desplazamiento de los distintos grupos de LVDT's. Izq.: Viga LRS1. Dcha.: Viga LRS2.

estaba registrando ninguna torsión en la viga y que la fuerza de aplicación era simétrica en ambos puntos. En la viga LRS2 en los instantes finales de la pendiente de desplazamiento fue casi horizontal hasta la rotura. Esto se debió al hincado del pistón semicircular de la prensa en la madera de la viga (Figura 62). Este hecho provocó que la carga siguiera aumentando y el desplazamiento vertical no. Un hecho a tener en cuenta es que los valores de carga y desplazamiento de la viga LRS1 fueron 1,5 veces superiores a los de la viga LRS2, con lo que podemos considerar que la madera de mayor calidad y de menores defectos era la LRS1.

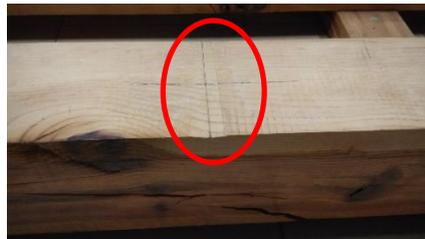
Figura 62. Hincado del pistón semicircular de la máquina de ensayos en la madera de la viga LRS2.

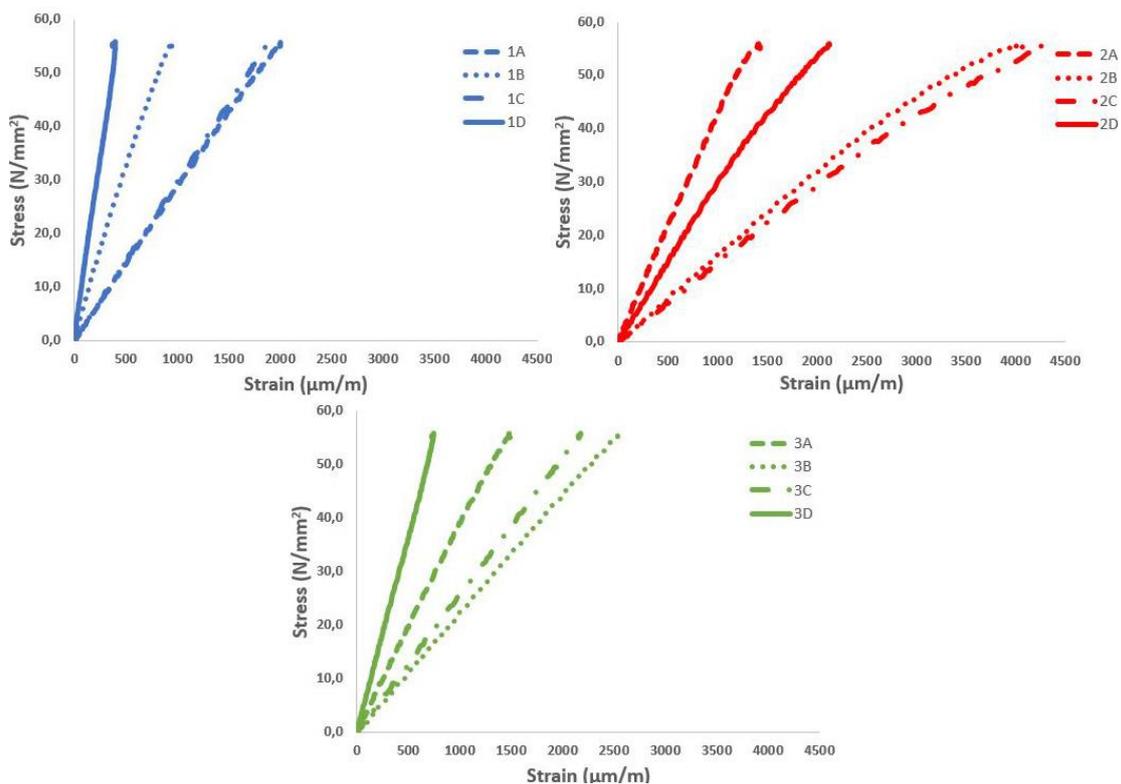
Figura 63. Tensión frente a la deformación de los grupos de galgas de la viga LRS1. Izquierda arriba: Grupo 1 de galgas (Azul). Derecha arriba: Grupo 2 de galgas (Rojo). Abajo: Grupo 3 de galgas (Verde). Galga A: Línea discontinua. Galga B: Línea de puntos. Galga C: Línea discontinua con punto. Galga D: Línea continua

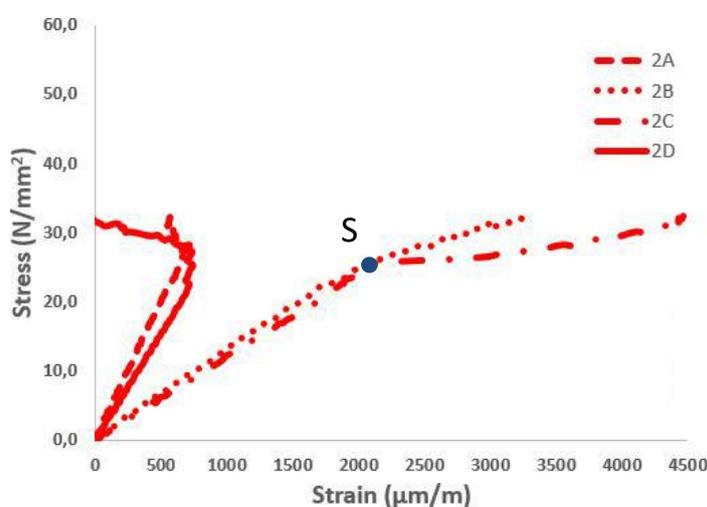
Figura 64. Tensión frente a la deformación del grupo 2 de la viga LRS2. Galga A: Línea discontinua. Galga B: Línea de puntos. Galga C: Línea discontinua con punto. Galga D: Línea continua.

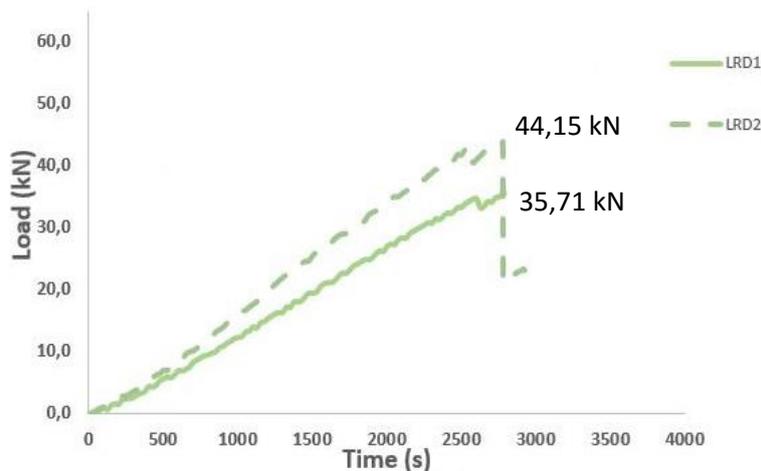
Figura 65. Historia de carga de las vigas con refuerzo de laminado inferior de DRIZORO. LRD1: En línea continua. LRD2: En línea discontinua.

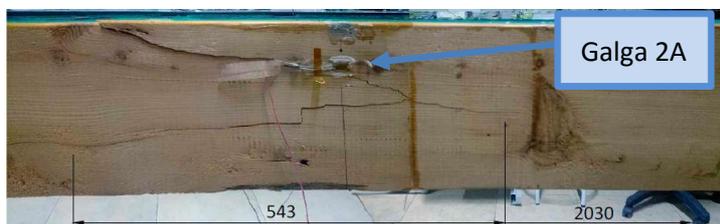
Figura 66. Rotura en la cara D de la viga LRD1. Cotas en mm.

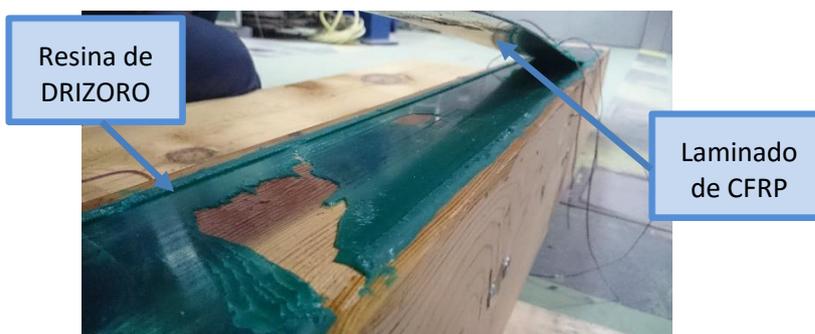
Figura 67. Delaminación del CFRP de la resina en la viga LRD1. Cotas en mm.

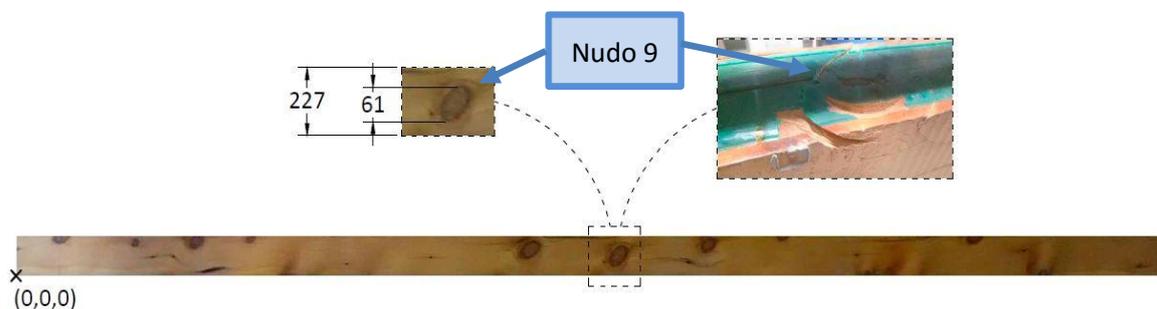
Figura 68. Nudo que provocó el fallo en la cara B de la viga LRD2. Izquierda arriba: Nudo antes del ensayo. Derecha arriba: Nudo después del ensayo. Abajo: Viga LRD2 cara B. Cotas en mm.

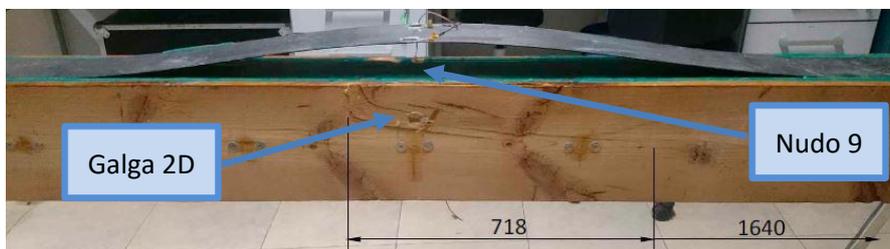
Figura 69. Rotura en la cara C de la viga LRD2. Cotas en mm.

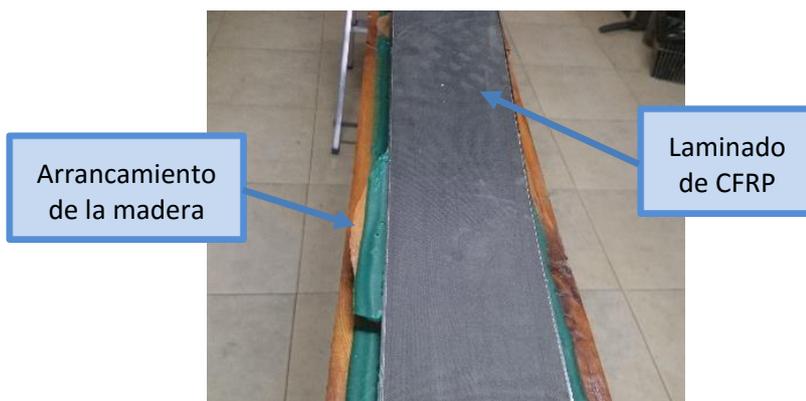
Figura 70. Delaminación del CFRP de la viga LRD2.

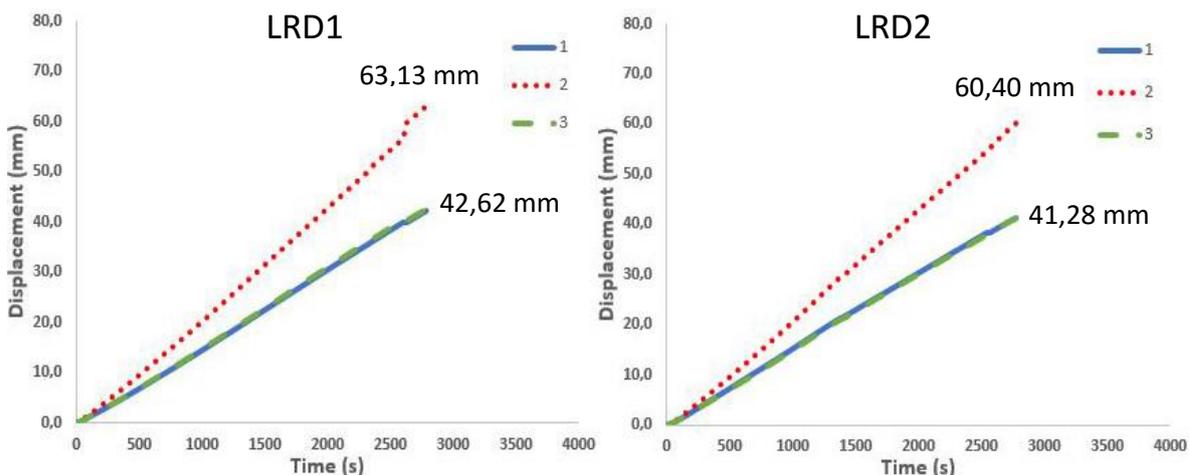
Figura 71. Desplazamiento de los distintos grupos de LVDT's. Izq.: Viga LRD1. Dcha.: Viga LRD2.
