Universidad  
de **Granada**

**Implantación del CFRP como refuerzo de madera antigua  
estructural de gran escuadría**

Proyecto Final de Grado

Septiembre 2016

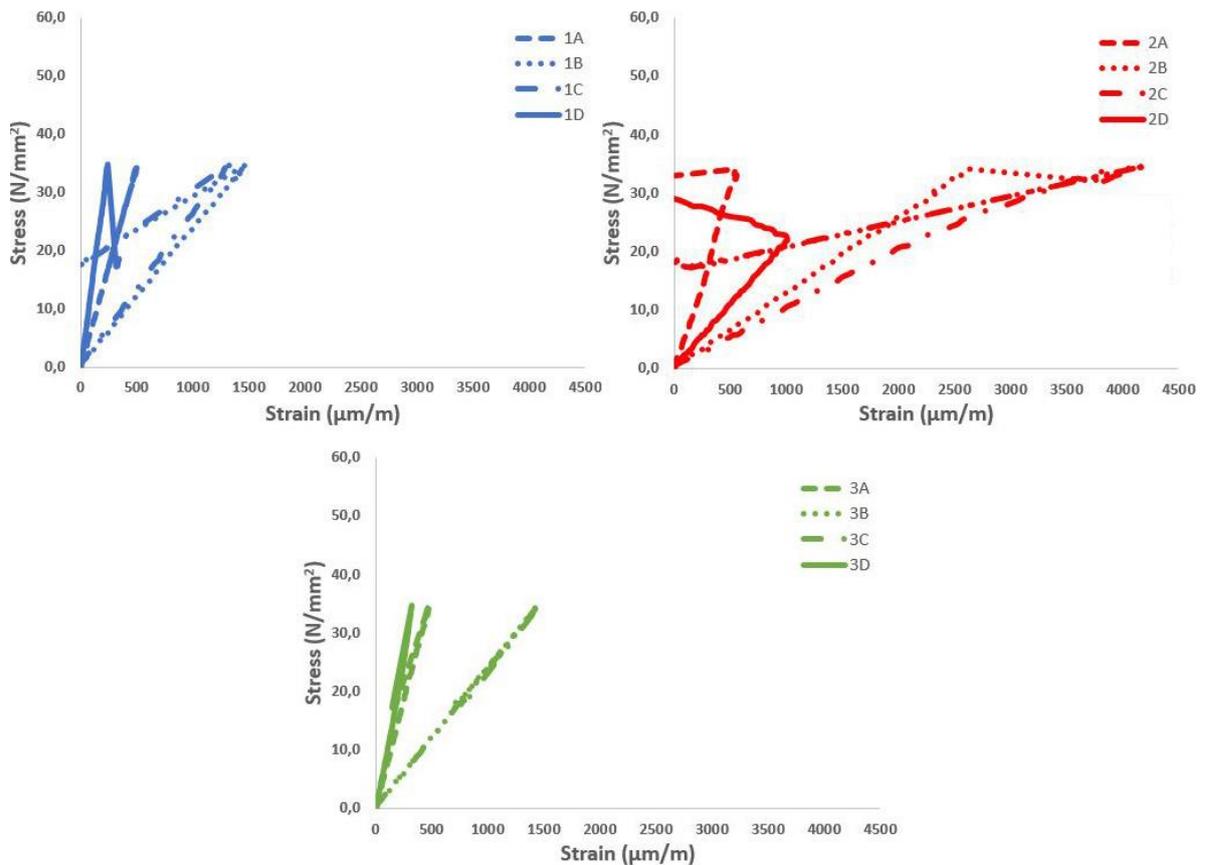
Figura 72. Tensión frente a la deformación de los grupos de galgas de la viga LRD2. Izquierda arriba: Grupo 1 de galgas (Azul). Derecha arriba: Grupo 2 de galgas (Rojo). Abajo: Grupo 3 de galgas (Verde). Galga A: Línea discontinua. Galga B: Línea de puntos. Galga C: Línea discontinua con punto. Galga D: Línea continua

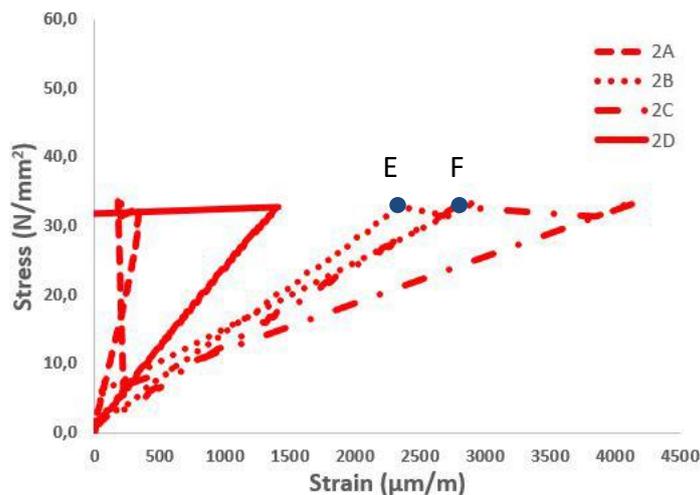
Figura 73. Tensión frente a la deformación del grupo 2 de la viga LRD1. Galga A: Línea discontinua. Galga B: Línea de puntos. Galga C: Línea discontinua con punto. Galga D: Línea continua.
